# Estudio Técnico Independiente del Lote 8

Diagnóstico socioambiental y lineamientos  
estratégicos para la remediación de los  
impactos de las operaciones petroleras  
en el Lote 8 en Loreto, Perú

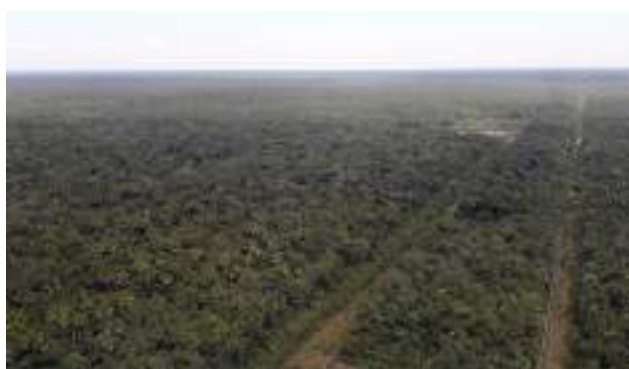
Un impacto derivado de la deforestación es la fragmentación de hábitats, la cual puede restringir la movilidad de algunas especies y reducir la capacidad de carga para albergar algunas poblaciones biológicas. Adicionalmente, en los bordes de los fragmentos de los bosques se puede generar el denominado efecto de borde, es decir, la alteración de las condiciones microclimáticas (luz, temperatura, vientos) en los límites de las formaciones boscosas segmentadas por los corredores de tuberías y carreteras (Figura 8.11). Ello también induce a un cambio en las poblaciones de animales y vegetales, creando barreras que impiden los procesos de dispersión y colonización de las poblaciones, así como también la búsqueda de alimento de los individuos.

**FIGURA 8.11. Corredor de tuberías que segmenta el bosque creando efecto de borde**

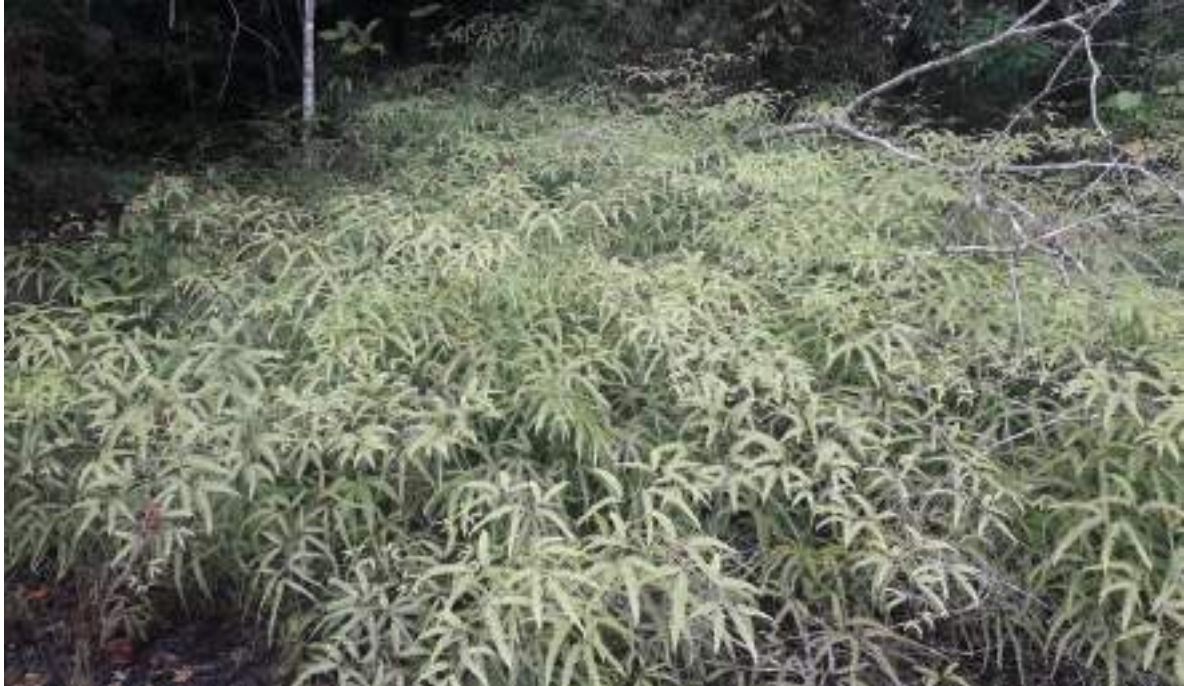
Como consecuencia de la deforestación, en los claros colonizan especies que se adaptan rápidamente a los ambientes intervenidos y que van desplazando a las originalmente presentes en él, como es el caso del helecho conocido como Shapumba (*Pteridium aquilinum*) (Figura 8.12), en especial en las partes más altas del Lote. La aparición del mencionado helecho hace más lenta la recuperación natural vía sucesión.

**FIGURA 8.12.** La shapumba (*Pteridium aquilinum*) compete con otras especies vegetales durante la colonización de los sitios donde ha sido removida la vegetación, en especial en los sitios más altos

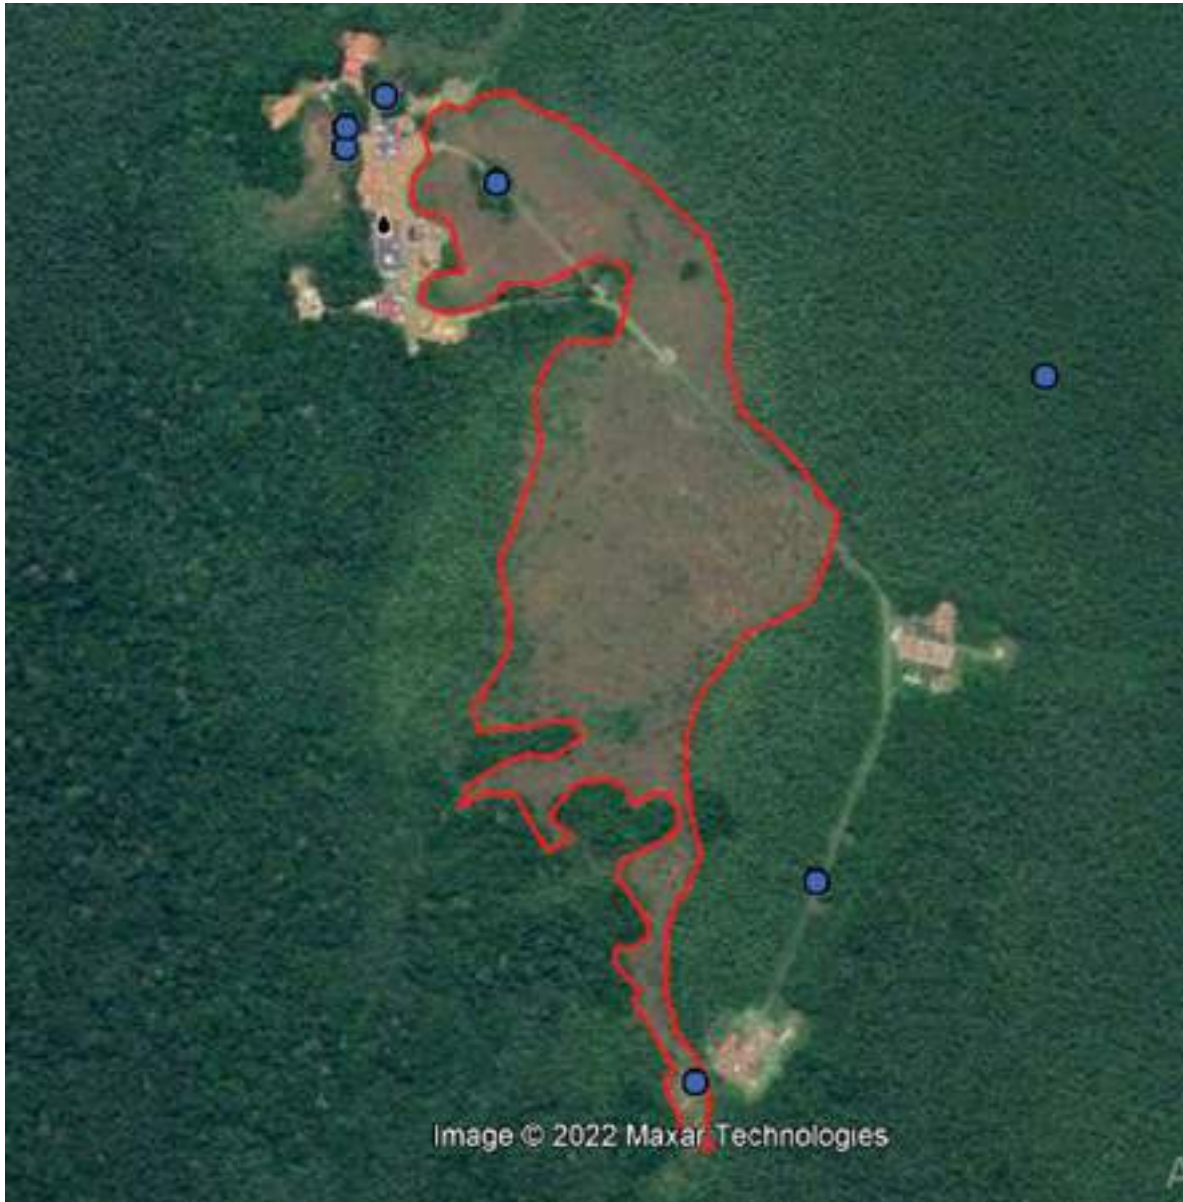
**FIGURA 8.13.** Vista aérea de la Batería 3 en el yacimiento Yanayacu y del área afectada por la descarga de aguas de producción (delimitada con borde rojo en la foto). La superficie aproximada de la afectación es de 60 ha

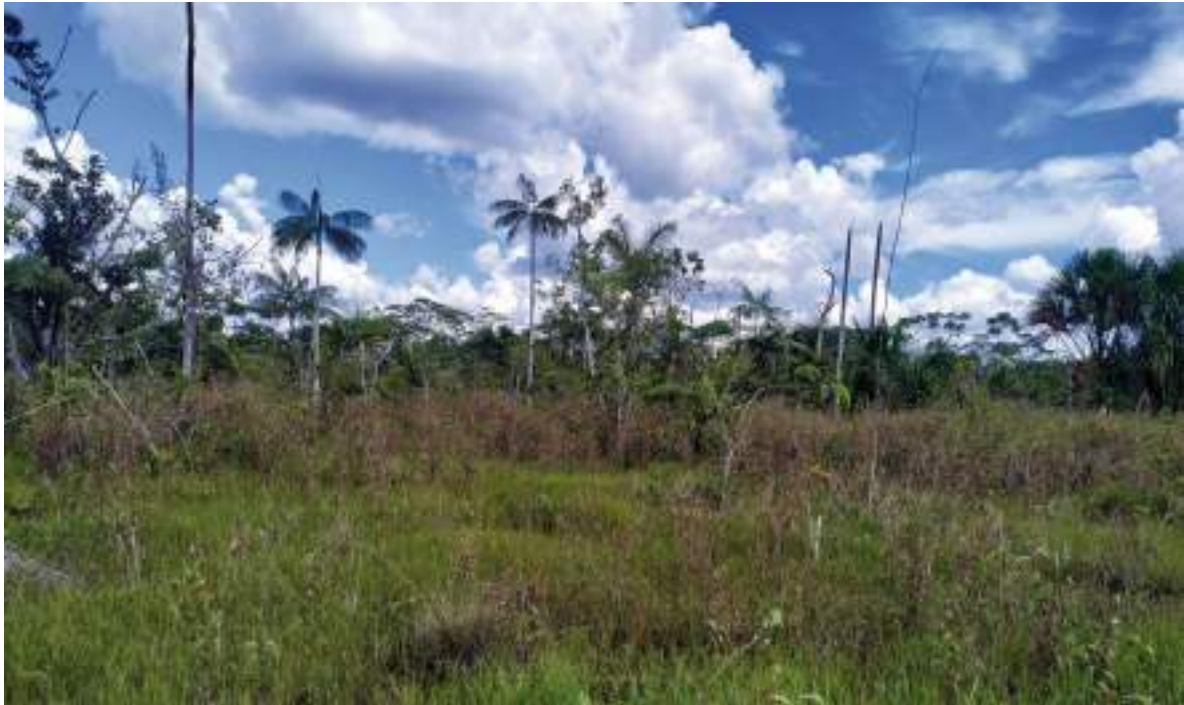
Otro sitio en tierra firme ilustrativo de esta situación está localizado aproximadamente a 3 km en línea recta al este de la Batería 9, en el yacimiento Pavayacu, en las cabeceras del río Huanganayacu. Desde la mencionada batería se descargaron aguas de producción directamente a una quebrada (sin nombre) que, al encontrar aguas abajo un cambio de pendiente (zonas planas), desborda sus aguas, inundando un área de aproximadamente 30 ha. En esta zona puede evidenciarse, aún en el presente, la afectación a la vegetación (Figura 8.14), la cual fue desplazada por especies herbáceas de bajo porte. Aunque en la actualidad los valores de conductividad no reflejan el contenido de sales que se presume que había cuando se descargaba el agua de producción (las sales deben haberse diluido con el paso del tiempo y las abundantes

precipitaciones) y no se detectaron hidrocarburos libres (por lo menos en los sitios inspeccionados), se estima que los mismos, así como otras sustancias tales como los metales pesados (normalmente presentes en las mencionadas aguas), podrían haber discurrido aguas abajo y muy probablemente se encuentren asociados a los sedimentos en los ríos, en este caso el Huanganayacu, afluente del río Tigre.

**FIGURA 8.14.** Vista parcial de la planicie de inundación de la quebrada aguas debajo de la Batería 9. Yacimiento Pavayacu

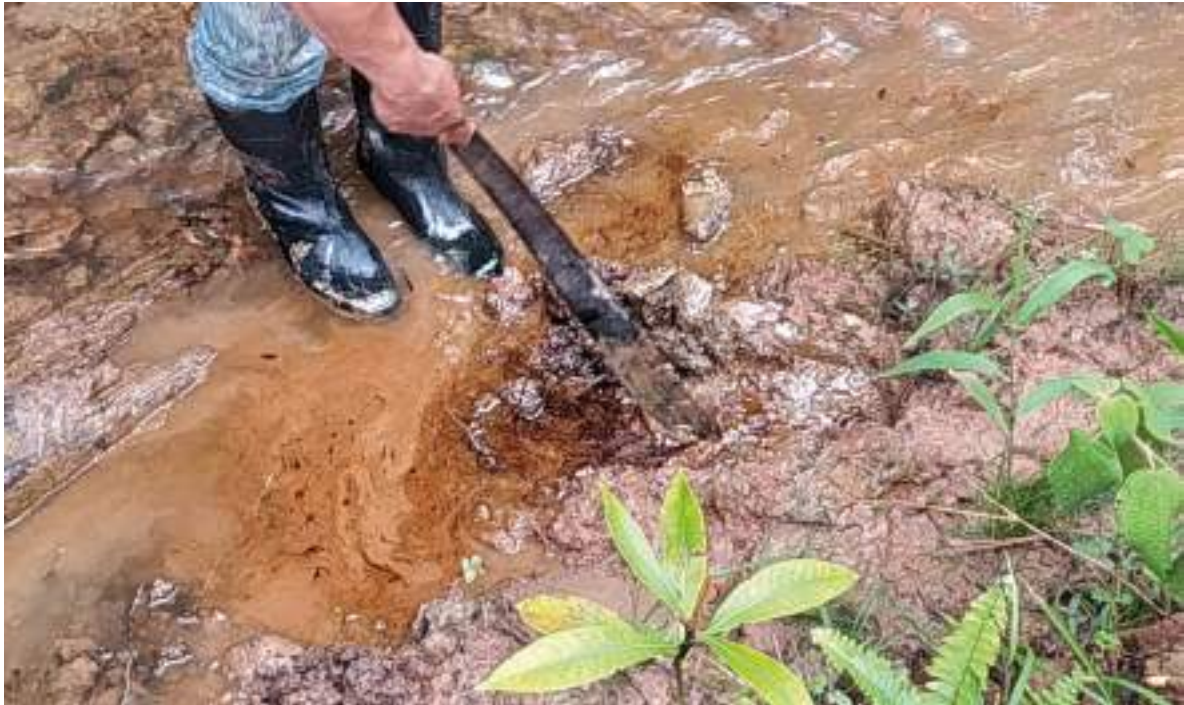
La Figura 8.15 muestra que los sedimentos, inmediatamente después del drenaje de la Batería 9 en el Yacimiento Pavayacu, tienen hidrocarburos, aun cuando la instalación está sin operar desde 2019. Por la ubicación y su carácter superficial, es muy probable que la contaminación se deba a impactos relativamente recientes. La Figura 8.16 muestra un equipo oleofílico para contingencias de derrames que fue abandonado en el mismo sector. Es claro que se ha producido contaminación por hidrocarburos en los suelos y que esta persistió aun después de que el agua de producción dejara de descargarse. También es evidente que estos impactos no han sido remediados. La conductividad del agua en la quebrada, aguas arriba del drenaje de la batería 9, fue de 63 mS/cm, y en un punto aguas abajo de dicho drenaje, con abundante iridiscencia, de 245 mS/cm. Estas mediciones indican que hay un impacto por efluentes provenientes de la batería. Estas evidencias, evaluadas en conjunto con otras observaciones, indican que la operación petrolera no sigue los más altos estándares.

**FIGURA 8.15.** Sedimento contaminado con petróleo. Quebrada receptora del drenaje de la Batería 9. Yacimiento Pavayacu

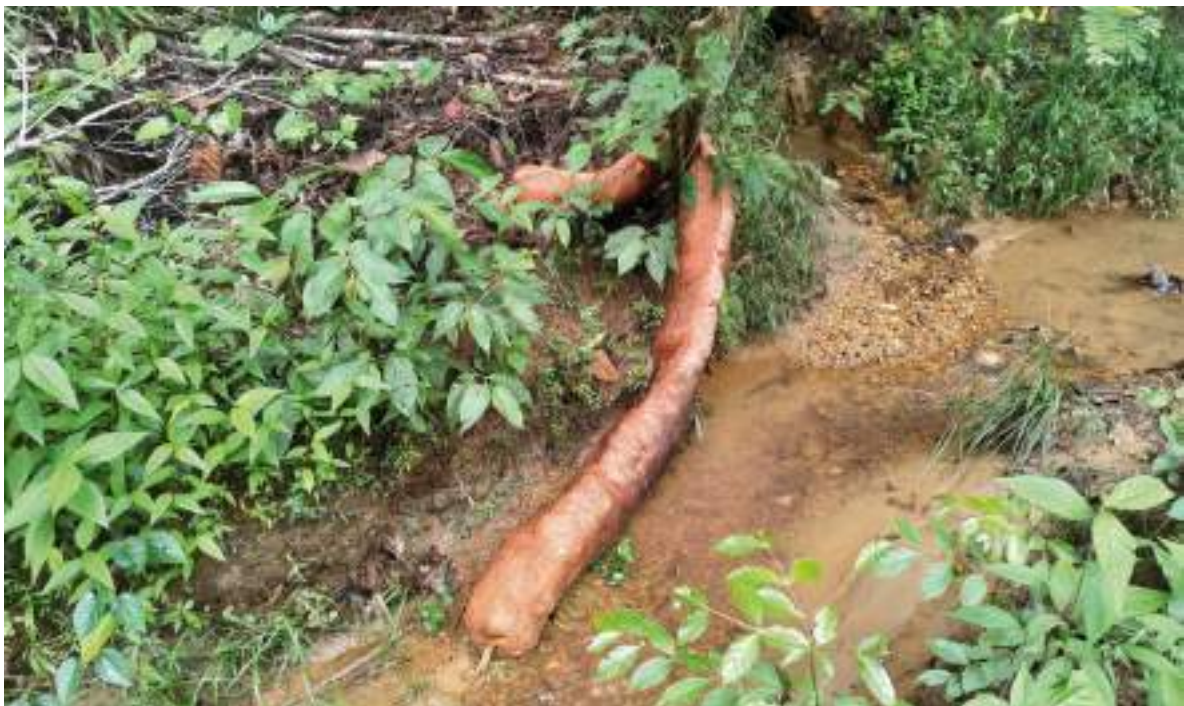
**FIGURA 8.16.** Barrera oleofílica abandonada. Quebrada receptora del drenaje de la Batería 9. Yacimiento Pavayacu

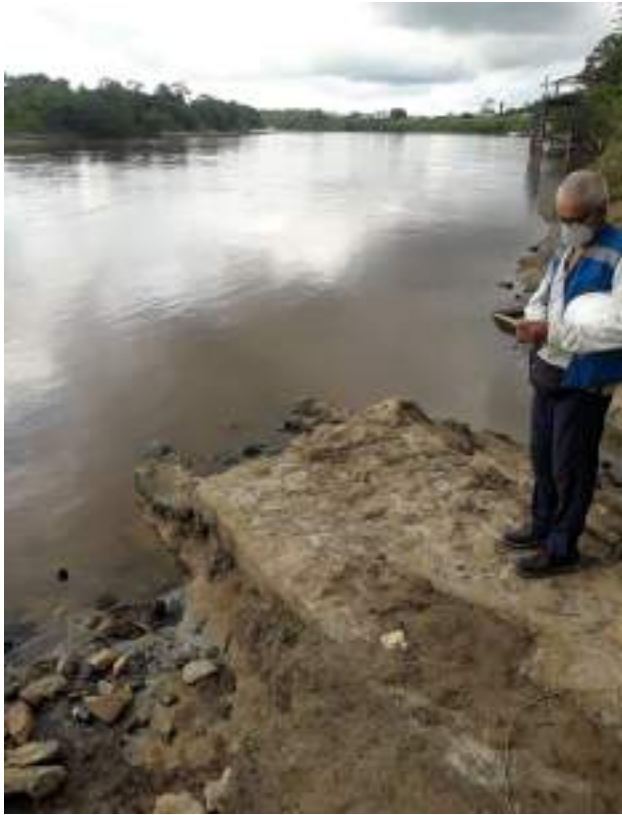
**FIGURA 8.17.** Sitio desde donde se descargaban libremente las aguas de producción al río Corrientes desde la Batería 1. Esta práctica se detuvo en el 2008

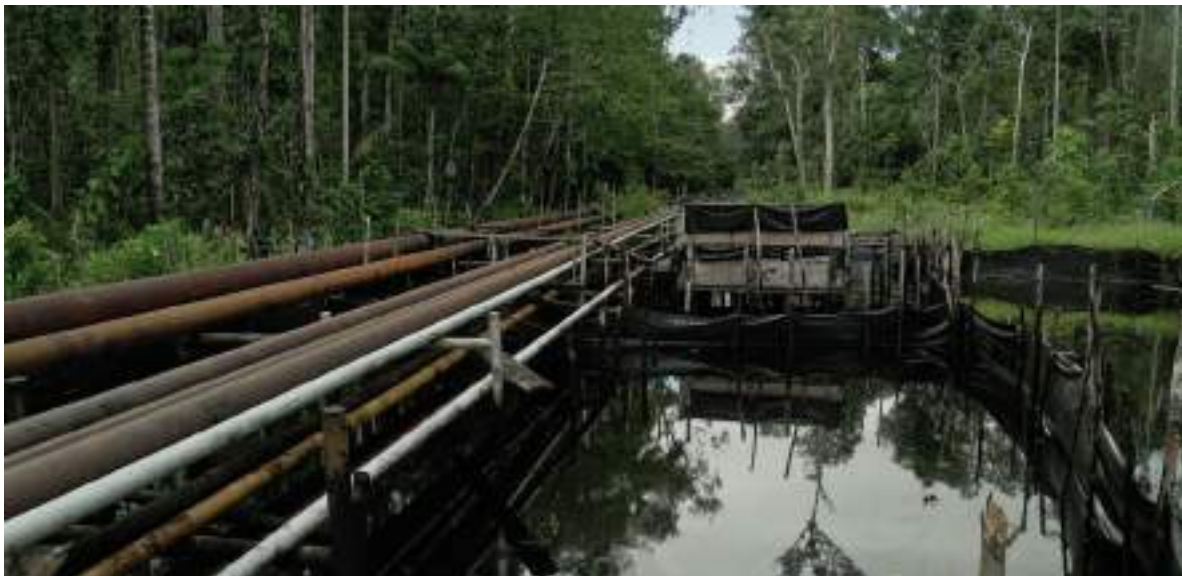
La contaminación de suelos y aguas por rotura de tuberías fue verificada en varios sitios. Si bien la fuente es puntual, la contaminación se esparce debido al transporte del agua o la gravedad, esto último en terrenos accidentados, como los que se encuentran al norte del ámbito de estudio del ETI. En algunos sitios remediados identificados como PAC se pudo constatar mediante la observación organoléptica, al hacer una excavación, la presencia de hidrocarburos en diferentes grados de descomposición en el suelo. Ejemplo de ello fueron las tuberías que comunican la plataforma 44 con la 12 (Figura 8.18), los sitios PAC PLT12-1, PLT12-2, y PLT12-3 en el yacimiento Corrientes y la BAT-4 en el yacimiento Capirona (para mayor detalle revisar la Tabla 8.13).

**FIGURA 8.18.** Derrame de hidrocarburos en las tuberías que comunican la plataforma 44 con la 12X que han producido la afectación de suelos, vegetación y fauna. El petróleo fue confinado con barreras oleofílicas para su recolección

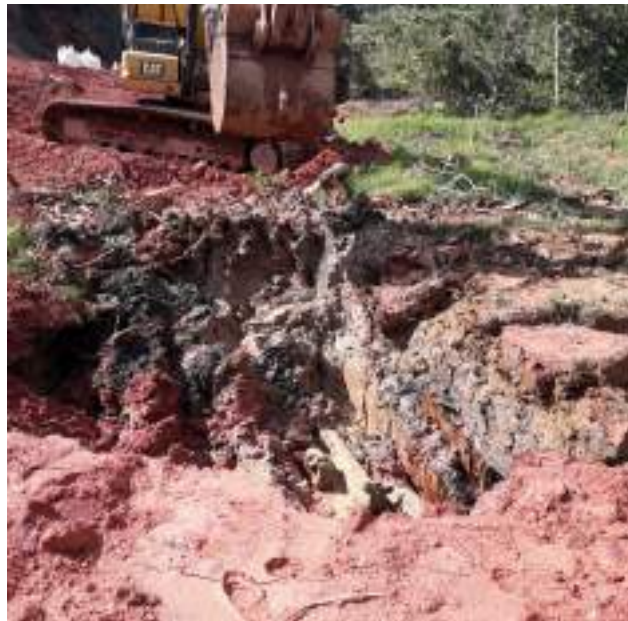
Se evidenciaron prácticas inadecuadas de limpieza de suelos contaminados en tres derrames sucedidos en la tubería que va del pozo 35 a la Batería 9, en el yacimiento Pavayacu (Figura 8.19). En estos sitios una maquinaria, sin haber recogido la totalidad del hidrocarburo, lo mezclaba con tierra

sin contaminar para embolsarlo y sacarlo del sitio. Aparte de que la recolección era ineficiente, la intervención producida en la vegetación para la movilización de la máquina era excesiva (Figura 8.20).

**FIGURA 8.19.** Prácticas de remediación inadecuadas en derrames sucedidos en la tubería que viene del pozo 35 hacia la Batería 9, en el yacimiento Pavayacu

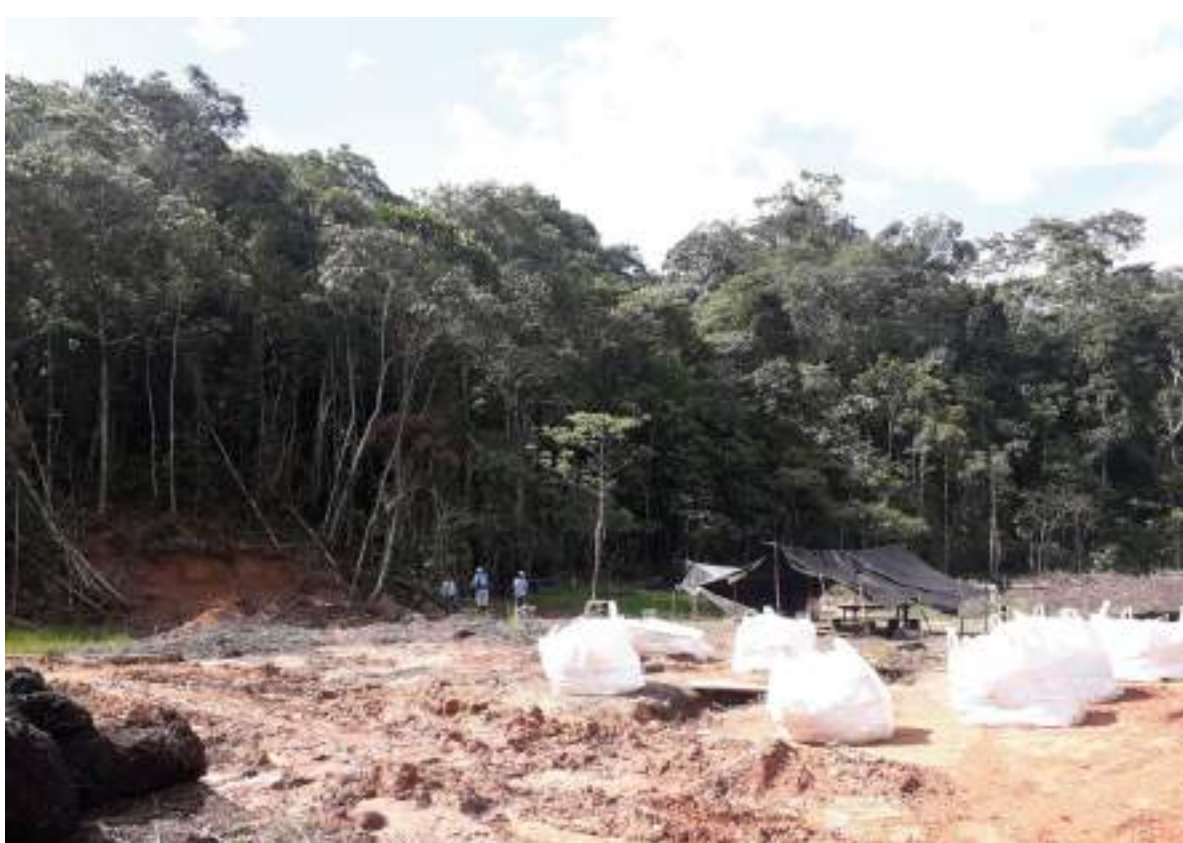
**FIGURA 8.20.** La intervención en la vegetación para introducir la máquina es excesiva

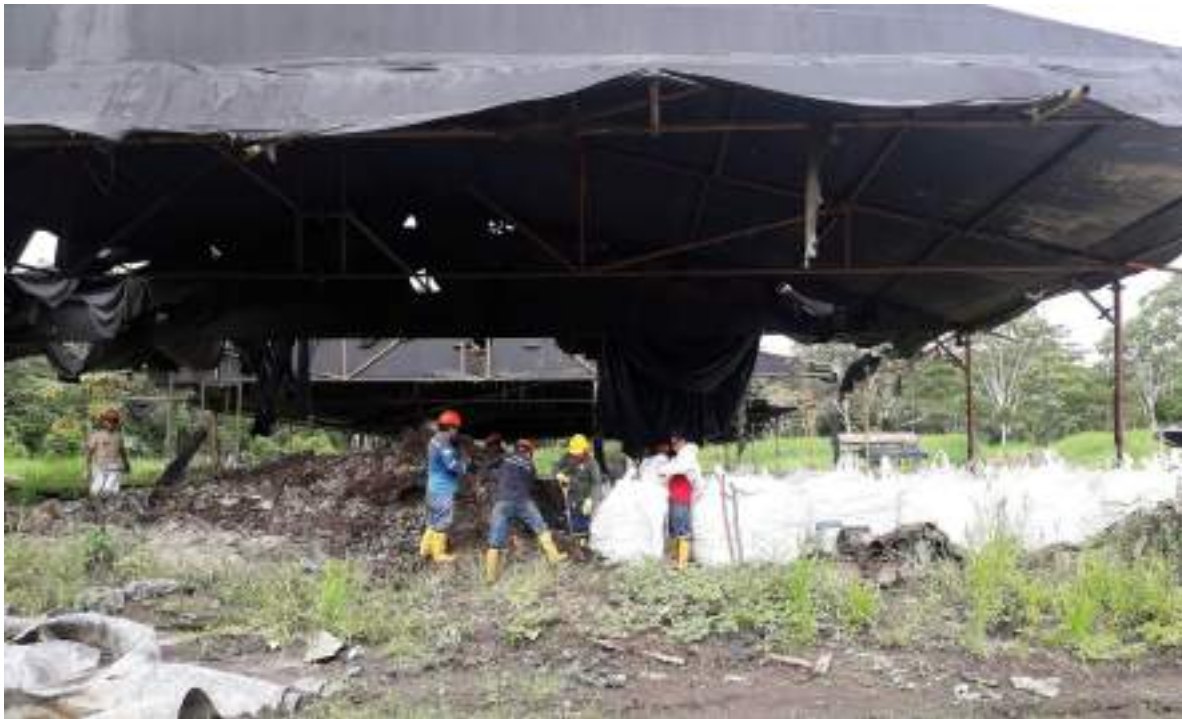
Trompeteros, y en la Batería 3 del Yacimiento Yanayacu, se observaron depósitos de suelos contaminados que han sido recogidos en otras zonas del yacimiento, donde han ocurrido fugas y derrames. A pesar de que cuentan con un techo o manto impermeable, algunas bolsas ya muestran roturas y el material contaminado se está dispersando en los suelos adyacentes, situación que podría empeorar cuando las bolsas se movilizan de estos sitios de almacenamiento.

**FIGURA 8.21.** Sitio cercano a la plataforma 31 donde se almacena material contaminado para su posterior traslado a un sitio cerca de Iquitos, vía barcaza

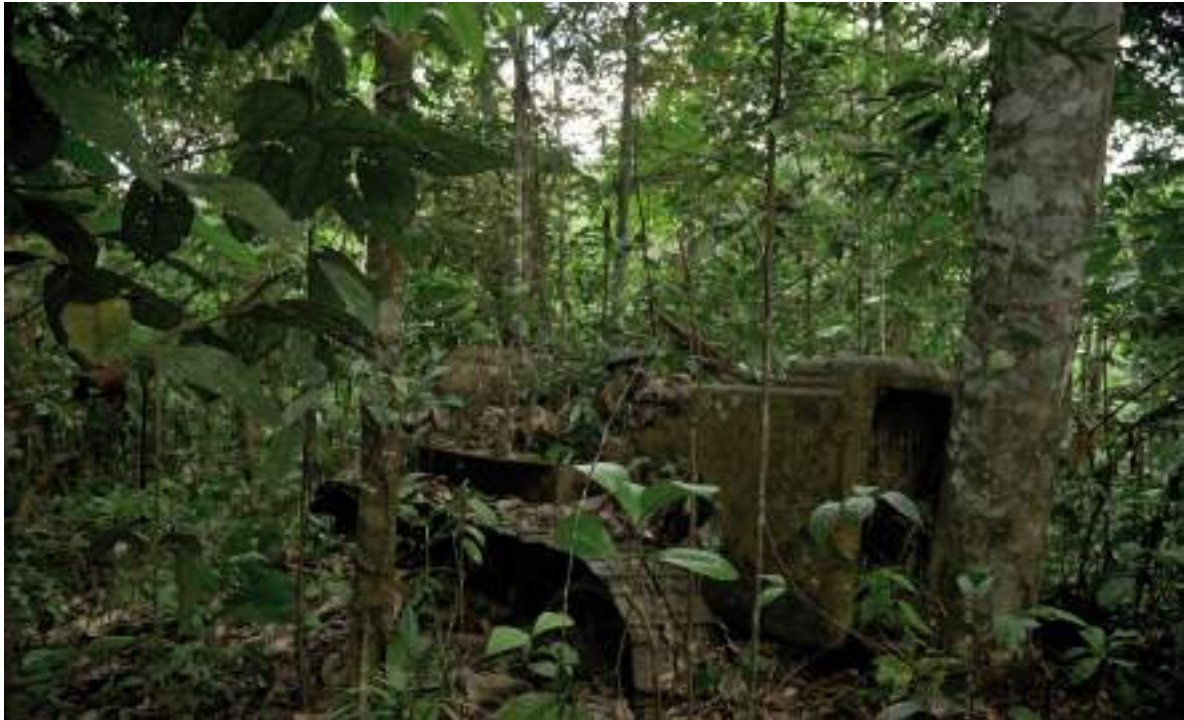
Se pudo constatar que algunas áreas dentro del Lote 8 son utilizadas como botaderos de desechos industriales, incluyendo tambores con sustancias desconocidas, tractores y chatarra en general (Figura 8.22); constituyéndose en sitios que pueden ser considerados como potenciales fuentes de contaminación. Ejemplos de esta práctica se evidencian en las inmediaciones de la Batería 4 en Capirona, en la carretera hacia la Batería 7 en el Yacimiento Valencia y al sur de la población de Pucacuro, cerca del río Corrientes.

**FIGURA 8.22.** Tractor abandonado en el botadero de chatarra al sur de la población de Pucacuro, cerca del río Corrientes

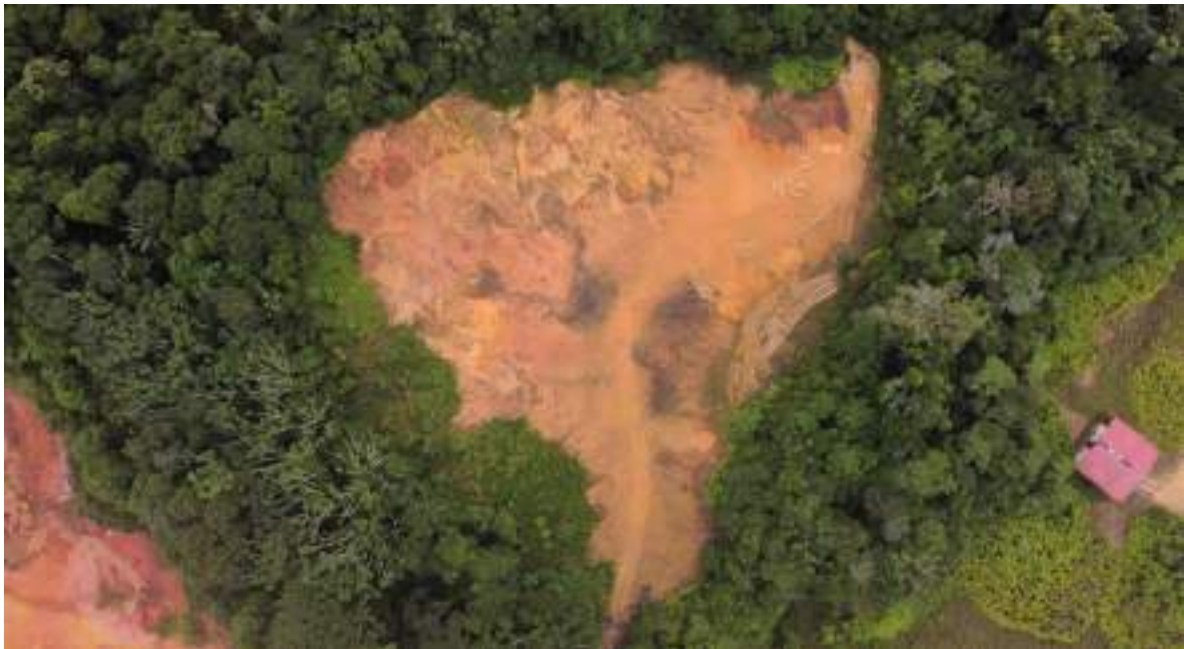
Otros impactos de la operación petrolera que fueron evaluados en el Lote 8 tuvieron lugar en los sitios de préstamo utilizados para obtener material de construcción para vías y localizaciones de perforación (Figura 8.23), y en las instalaciones abandonadas que no han sido desmanteladas y, por lo tanto, se encuentran en lugares no rehabilitados. Entre los impactos también podemos mencionar a la chatarra metálica y los residuos con productos químicos que han sido abandonados en el ambiente (Figuras 8.24 y 8.25).

**FIGURA 8.23.** Vista aérea de una cantera o sitio de préstamo (aprox. 2.5 ha). Yacimiento Pavayacu

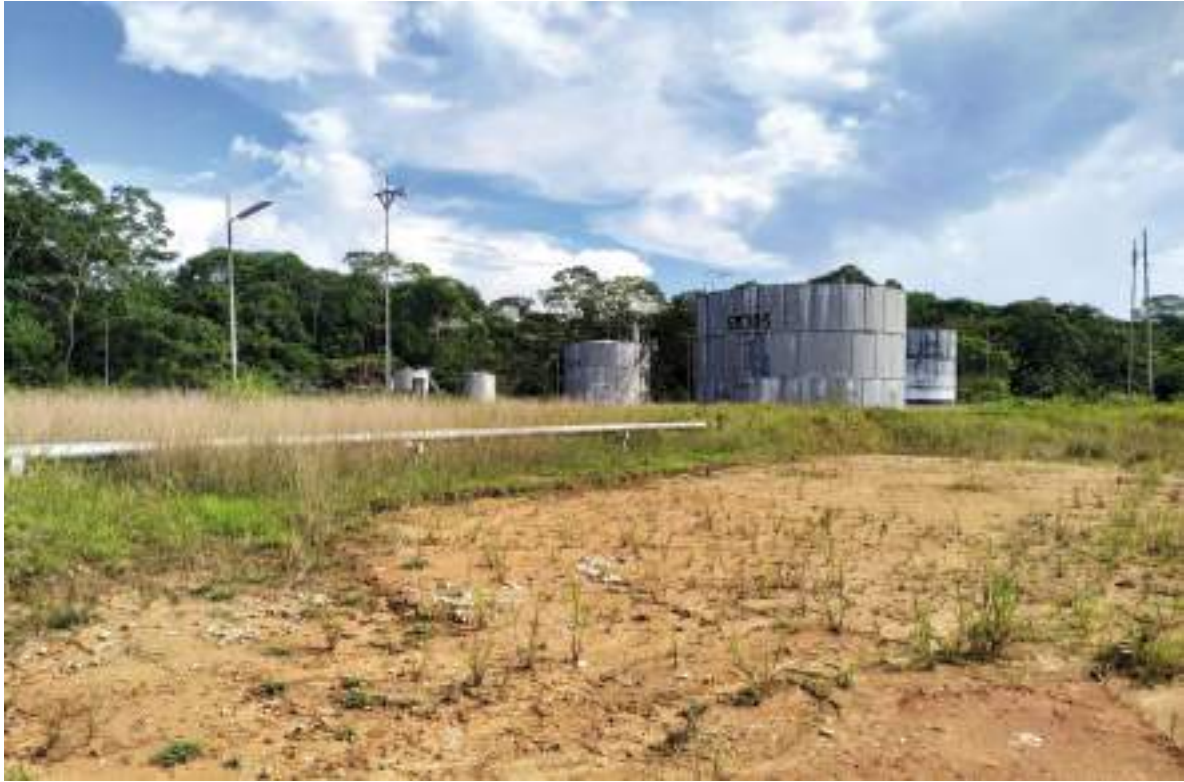
**FIGURA 8.24.** Batería 4 fuera de servicio desde hace más de 20 años. Yacimiento Capirona

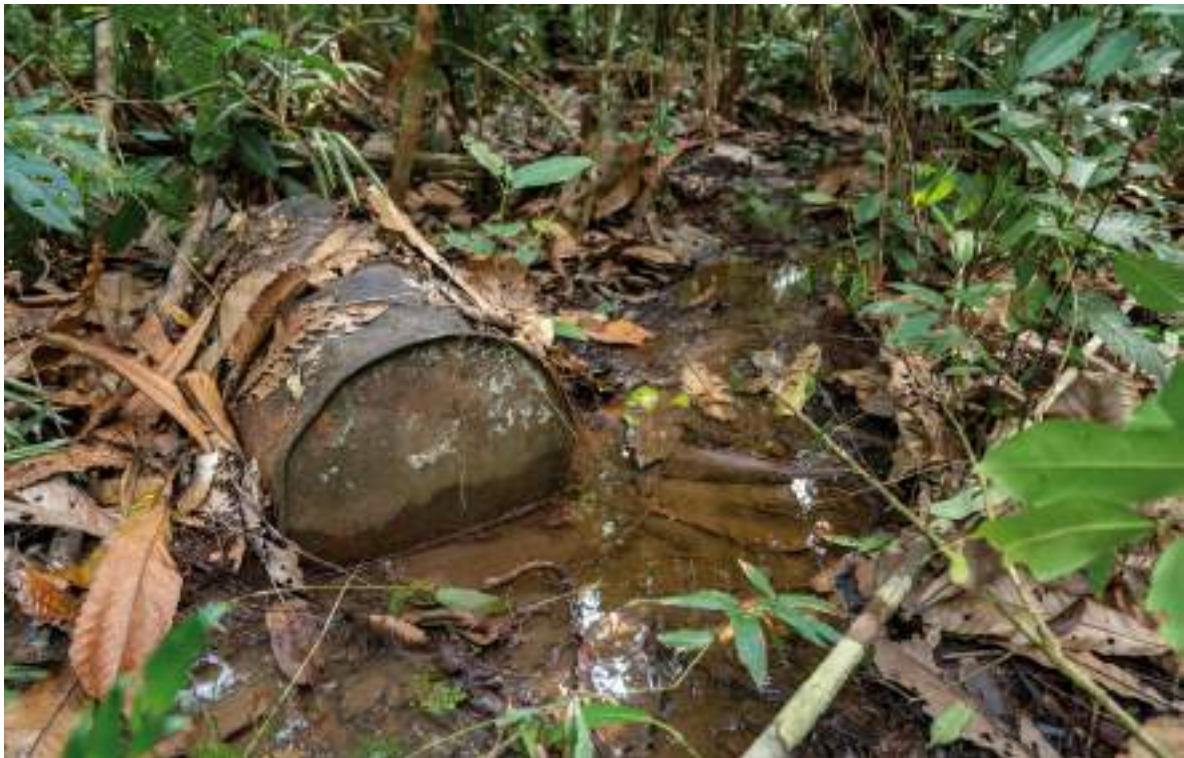
**FIGURA 8.25.** Envases con productos químicos abandonados. Belén, Río Tigre

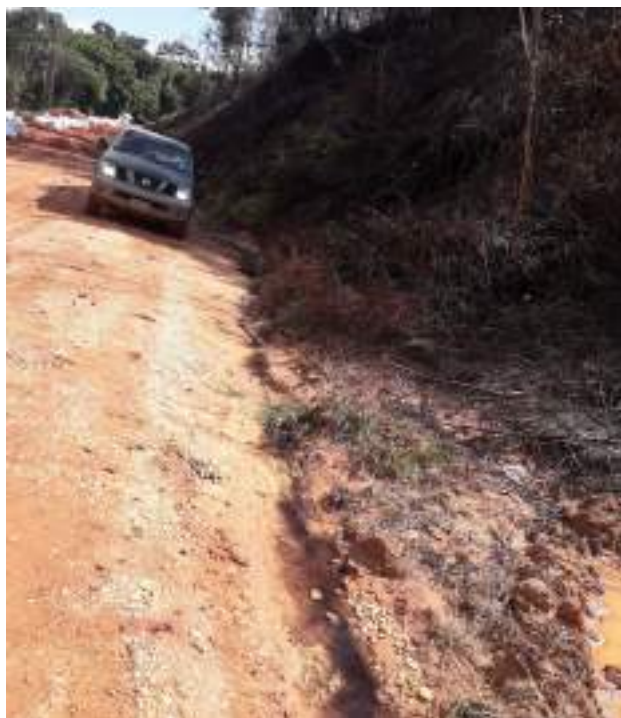
En las carreteras internas del yacimiento Pavayacu se observaron algunos procesos erosivos de carácter puntual a lo largo de las vías de comunicación (Figura 8.26) producto de la intervención de zonas con topografía más abrupta (colinas bajas fuertemente disectadas), del afloramiento de suelos con predominancia de la fracción arenosa y de la ausencia de obras de control de erosión. La Figura 8.27 muestra la erosión generada por la escorrentía en la plataforma del pozo 1103 que ha dejado al descubierto lo que parecen ser residuos enterrados en la plataforma.

**FIGURA 8.26.** Zona susceptible a la erosión laminar y concentrada. Ausencia de obras de control de erosión (cunetas)

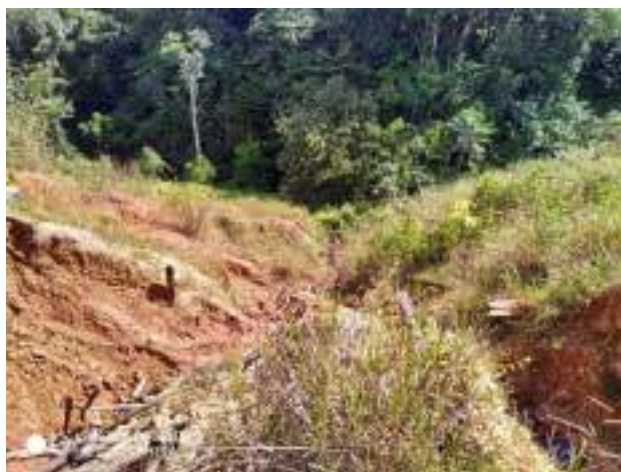
**FIGURA 8.27.** Aspecto de la erosión ocasionada por la escorrentía en la plataforma del pozo 1103. Yacimiento Pavayacu

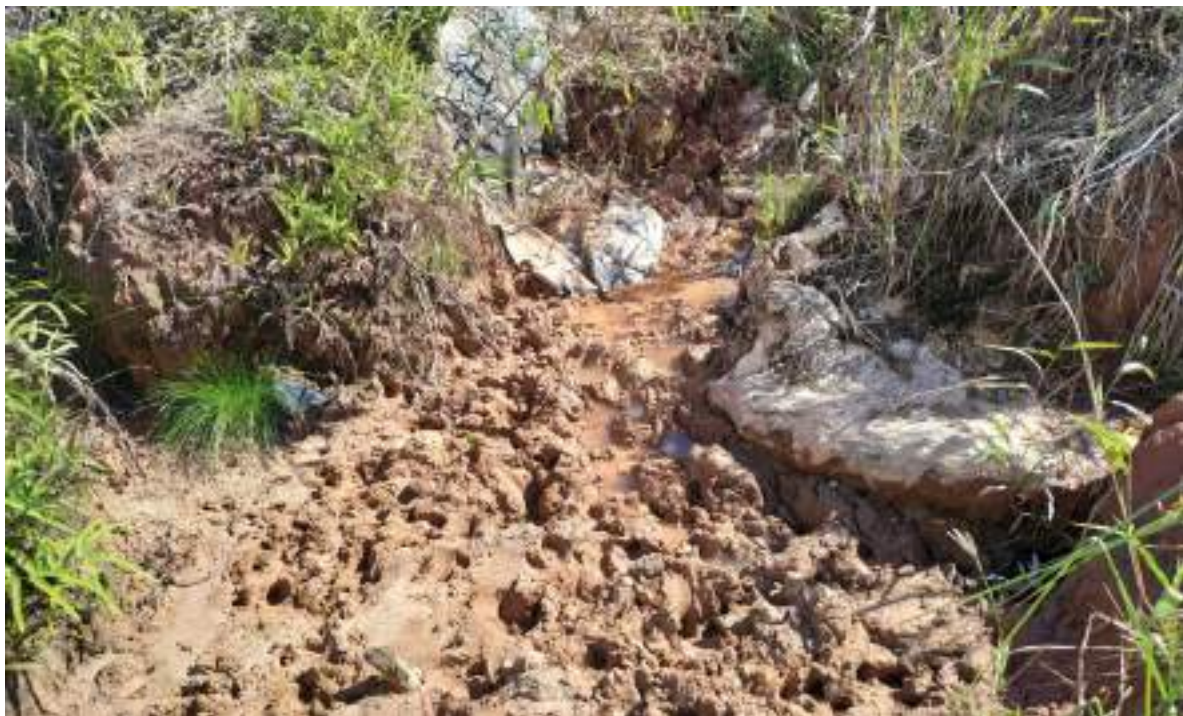
La Figura 8.29 muestra las huellas de shashavacas y otros animales silvestres que colpan, lamen o comen del suelo expuesto por la erosión. El consumo de suelos con mayor contenido de sal que en los alrededores constituye un comportamiento común de la fauna silvestre de la Amazonía. Por la ubicación, apariencia física y textura del suelo, se tratarían de residuos de perforación y/o completación de los pozos de la plataforma que suelen tener alto contenido de sales y eventualmente metales pesados. La conductancia específica del suelo, medida en una mezcla 1/1 en volumen con agua embotellada, fue de 1120 y 1450 mS/cm en dos muestras, cinco a diez veces mayor que la registrada en los suelos de los

**FIGURA 8.29.** Huellas de shashavacas y otros animales silvestres sobre suelo de alto contenido de sal. Zona erosionada de la plataforma del pozo 1103. Yacimiento Pavayacu

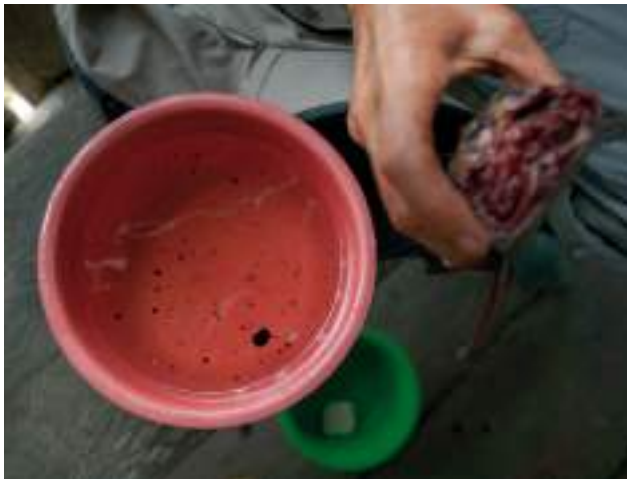
Durante la visita realizada a la Comunidad Nativa de Bolívar en la Tipishca de San Martín, el exAPU Silverio Dahua, a solicitud del equipo del ETI, lanzó sus redes en una zona de baja profundidad cerca de la desembocadura de uno de los caños del río Samiria. Al día siguiente, llevó las capturas para su evaluación por la ecotoxicóloga del grupo. Al inspeccionar las branquias de dos de los pescados, ambos boquichicos, se encontraron evidencias de contaminación con petróleo crudo (Figura 8.30). Otros órganos internos también se mostraban afectados. El resto de peces no presentaron evidencias de contaminación. Los peces fueron colocados dentro de un balde con agua y liberaron algunas gotas de un aceite negro que presumiblemente era petróleo (Figura 8.31).

**FIGURA 8.31.** Aceite liberado por las branquias de los boquichicos capturados por el Sr. Dahua. Tipishca de San Martín

Suponiendo que no hay ninguna otra fuente de petróleo o residuos aceitosos en el área, la contaminación de los boquichicos tiene origen en la actividad petrolera del Yacimiento Yanayacu, aguas arriba del río Samiria. En el mismo día de la visita se intentó identificar los sedimentos como presunta fuente de contaminación. Sin embargo, no se detectaron sedimentos contaminados con petróleo en las aproximadamente diez muestras obtenidas en el área.

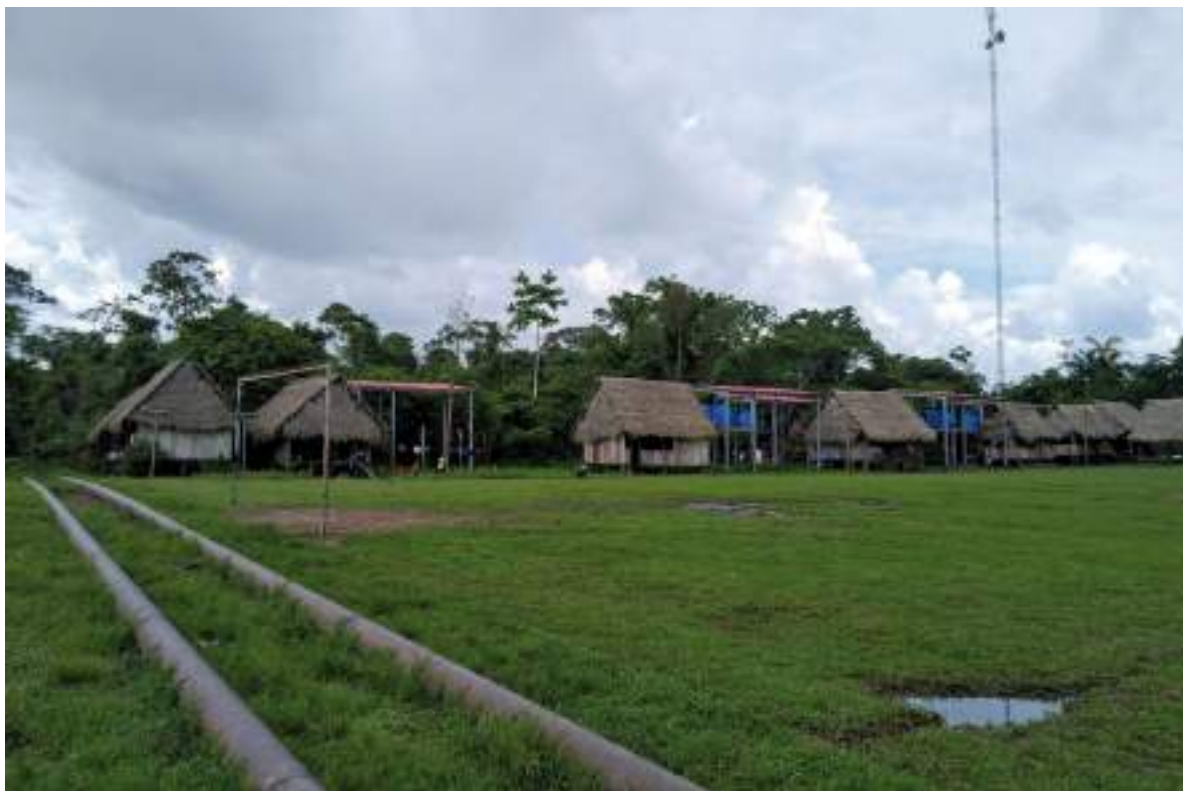
**FIGURA 8.33.** Ductos de petróleo atraviesan una comunidad del Patoyacu

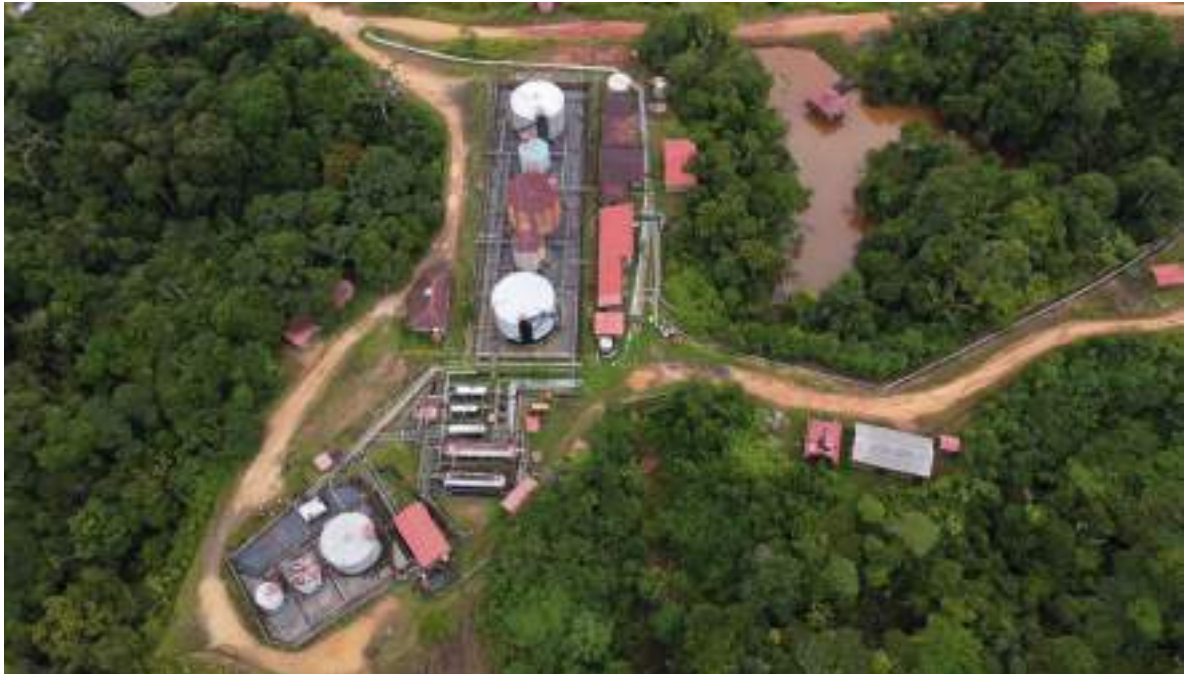
El crudo del yacimiento Pavayacu, de 30-32 °API, drena hacia la Batería 9 (Figura 8.38), desde donde es enviado a la Estación de Bombeo Capirona en el río Corrientes a través de un oleoducto de 10" y 19 km.

**FIGURA 8.38.** Vista aérea de la Batería 9. Yacimiento Yanayacu.

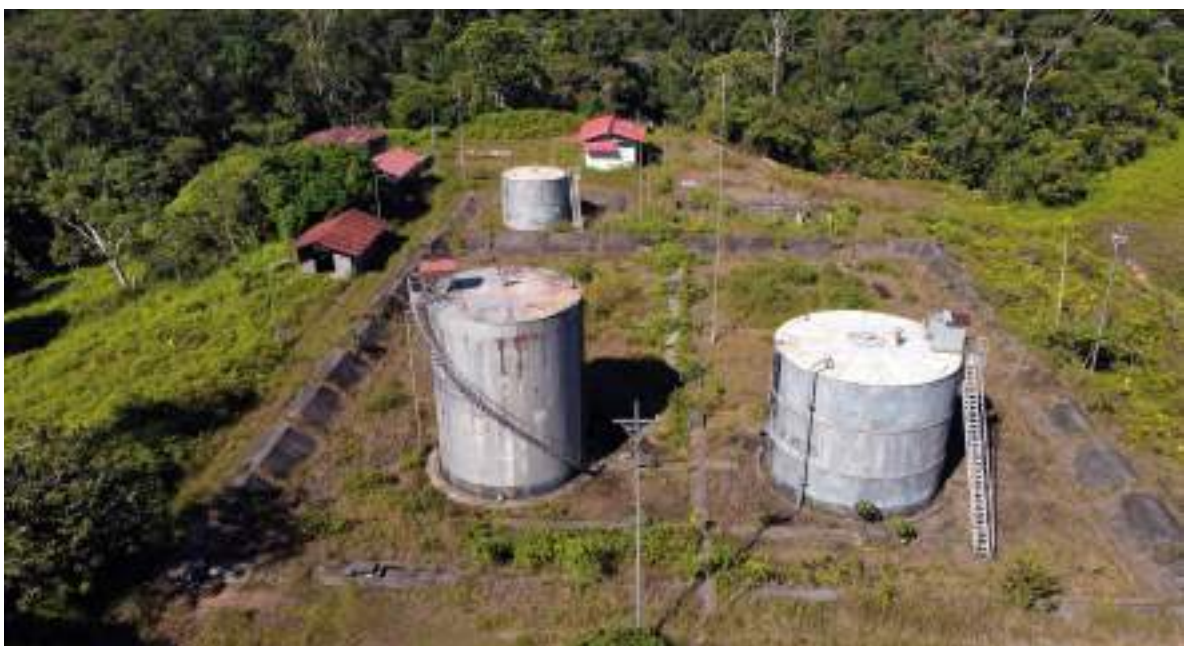
Allí se embarca para descargar el petróleo crudo en la Batería 1 o 2 en Trompeteros. En el pasado, Pavayacu tenía también la Batería 5 (Figura 8.39), la cual fue desincorporada y parcialmente desinstalada hace más de 20 años debido a la merma de la producción de los pozos y al aumento del corte de agua.

**FIGURA 8.39.** Vista aérea de la Batería 5 (fuera de servicio). Yacimiento Yanayacu

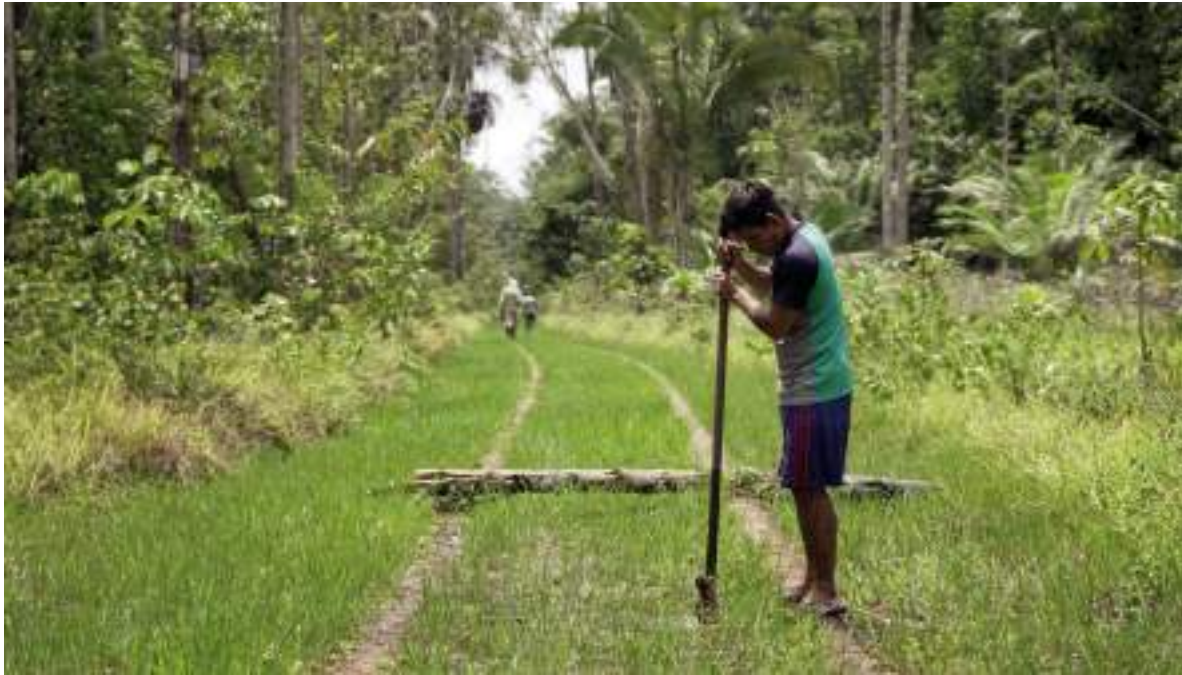
Por otra parte, la red de tuberías y oleoductos en el Lote 8 atraviesa zonas inundables bajas y drenajes aguas arriba de aguajales y cochas, por lo que cualquier fuga por corrosión, mala operación o vandalismo impactará directamente en estos sensibles e importantes cuerpos de agua (Figura 8.44). Según el superintendente del Lote 8, el operador ha realizado esfuerzos por mejorar la capacidad de respuesta de los planes de contingencia, colocando equipos en campo y adiestrando comuneros locales para la respuesta rápida. Sin embargo, las evidencias demuestran que estos esfuerzos no han sido suficientes para realizar un control temprano de las fugas de petróleo.

**FIGURA 8.44.** Oleoducto Trompeteros-Saramuro semisumergido en un bajal. CCNN Santa Teresa

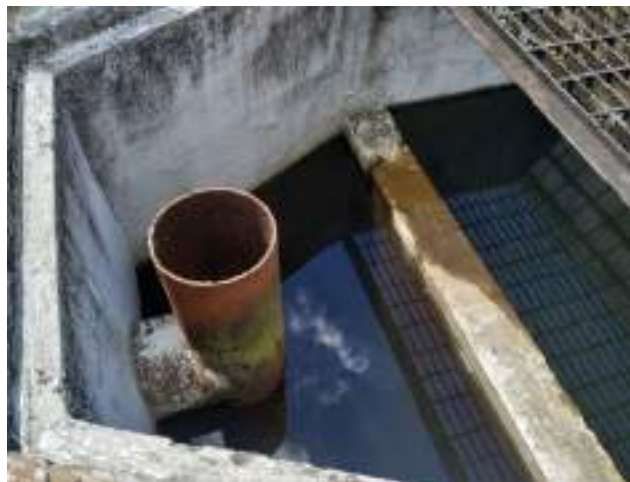
Algunas de las plataformas y pozos, probablemente los más recientes, tienen piso de concreto y cuentan con drenajes dirigidos a trampas de aceite (Figura 8.46), lo cual corresponde a una buena práctica operativa destinada a evitar que fugas desde el pozo, ocasionadas por actividades de mantenimiento que derramen hidrocarburo, contaminen el ambiente debido a la escorrentía. La práctica debe ser completada con el servicio periódico de extracción de los aceites retenidos mediante un camión de vacío o una bomba oleofílica. Esta actividad no pudo ser presenciada debido a la paralización de la producción en el lote desde 2019.

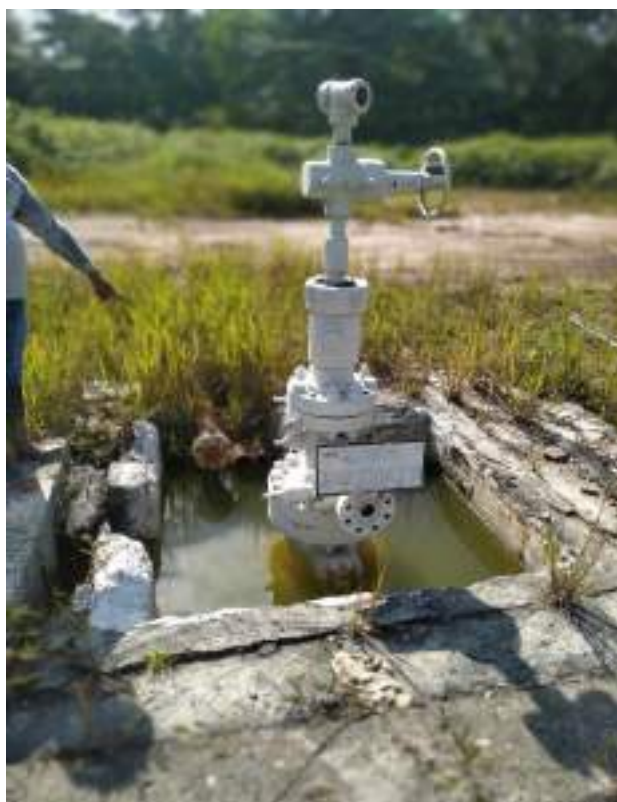
Otras plataformas, probablemente de más vieja data, carecen de piso impermeable y/o no tienen control de drenaje (Figura 8.47). Además, presentan evidencias de disposición inadecuada de residuos de perforación.

**FIGURA 8.47. Pozo 29D. Yacimiento Pavayacu**

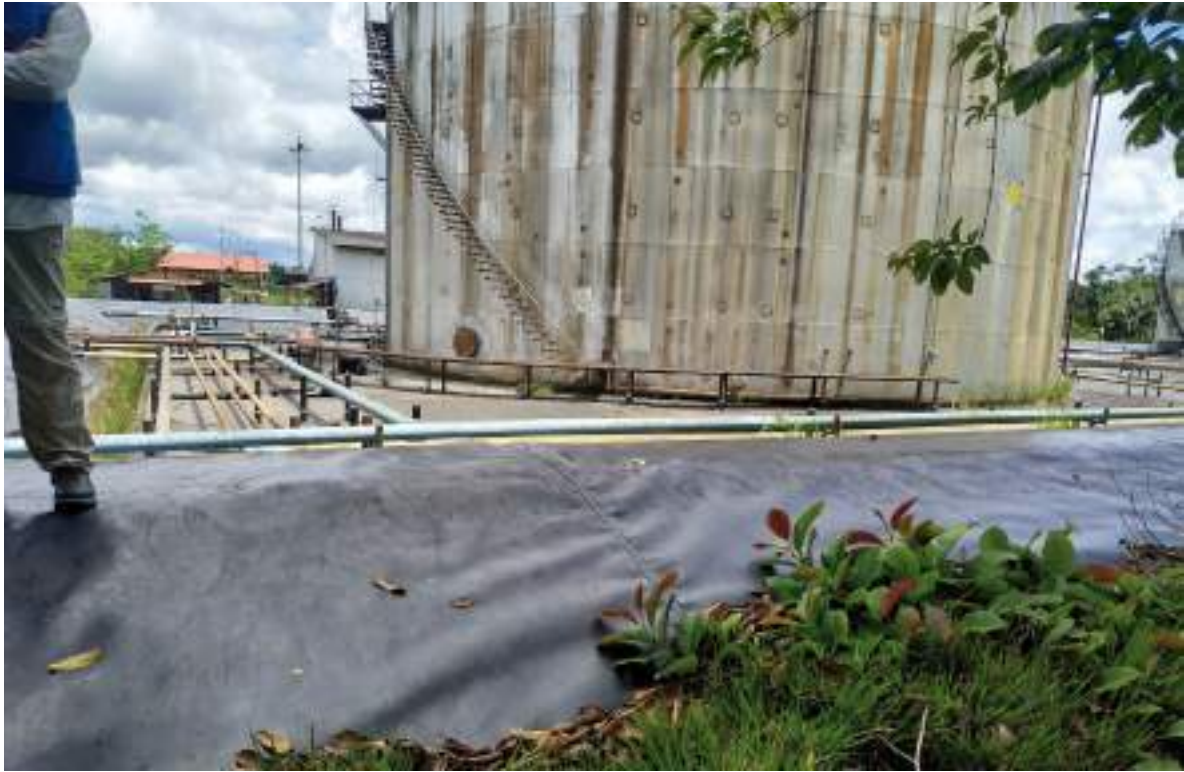
**FIGURA 8.48.** Impermeabilización de la fosa de tanques de petróleo en la Batería 3. Yacimiento Yanayacu
