# Estudio Técnico Independiente del Lote 8

Diagnóstico socioambiental y lineamientos  
estratégicos para la remediación de los  
impactos de las operaciones petroleras  
en el Lote 8 en Loreto, Perú

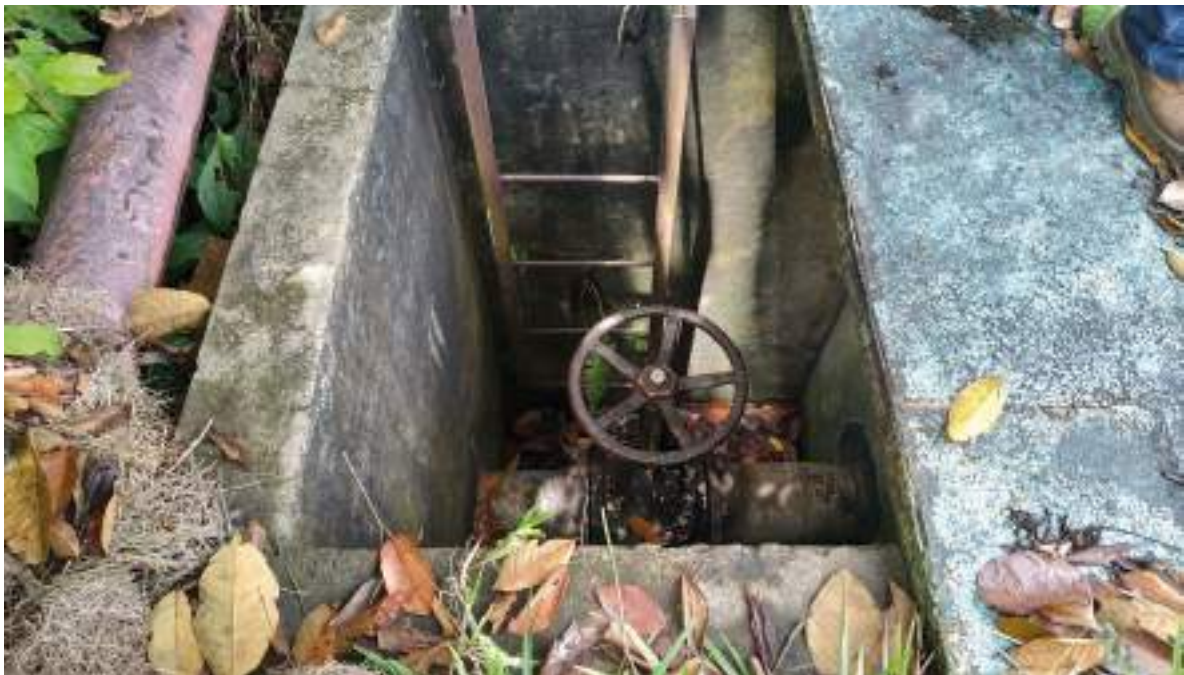
**FIGURA 8.49.** Válvula de control de drenaje del agua de lluvia en la fosa de tanques de la Batería 3. Yacimiento Yanayacu

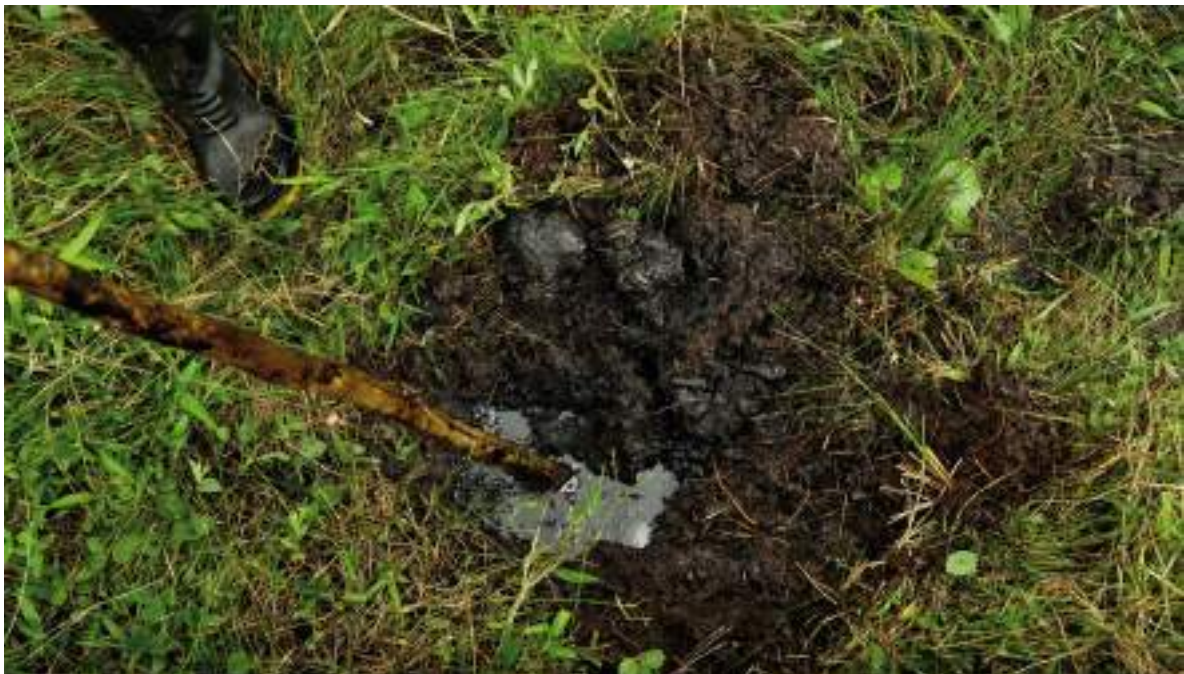
**FIGURA 8.51.** Turba saturada con agua y contaminada con petróleo. Yacimiento Yanayacu

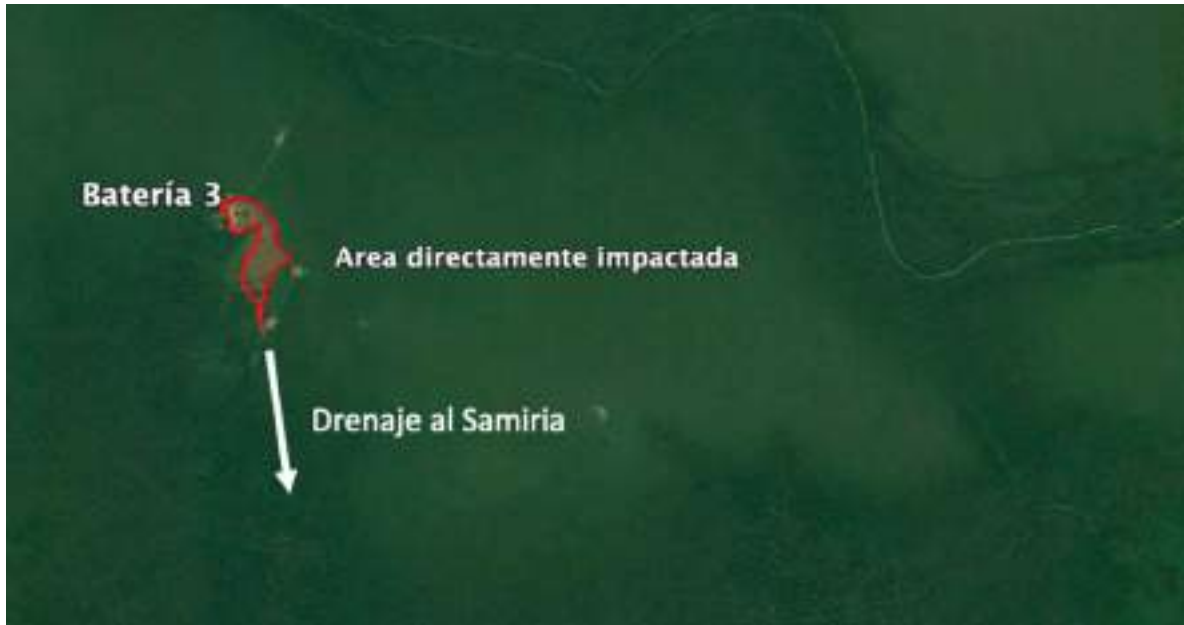
**FIGURA 8.52.** Imagen Google Earth que muestra el área de impacto directo del agua de producción descargada desde la Bateria 3. Yacimiento Yanayacu

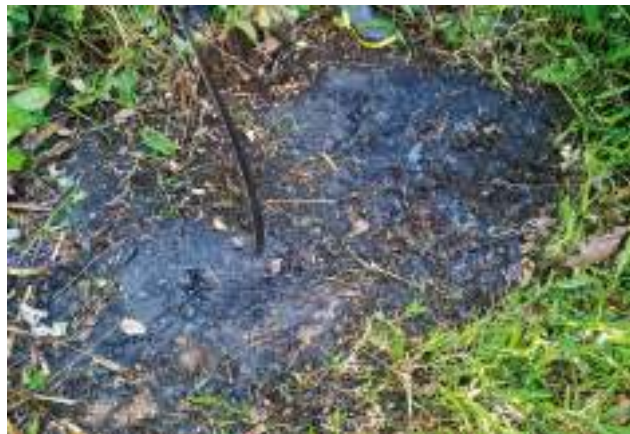
En los alrededores de la Bateria 3 pudo apreciarse suelo no saturado contaminado por antiguos derrames o por la disposición de borras de tanques (Figura 8.53) y suelo saturado con evidencias de contaminación con petróleo (Figura 8.54). De acuerdo con la información del operador de turno<sup>379</sup>, actualmente las borras se almacenan y extraen por vía aérea para su disposición fuera del Lote 8.

**FIGURA 8.53.** Suelo no saturado contaminado con petróleo degradado en el borde norte de la Bateria 3. Yacimiento Yanayacu

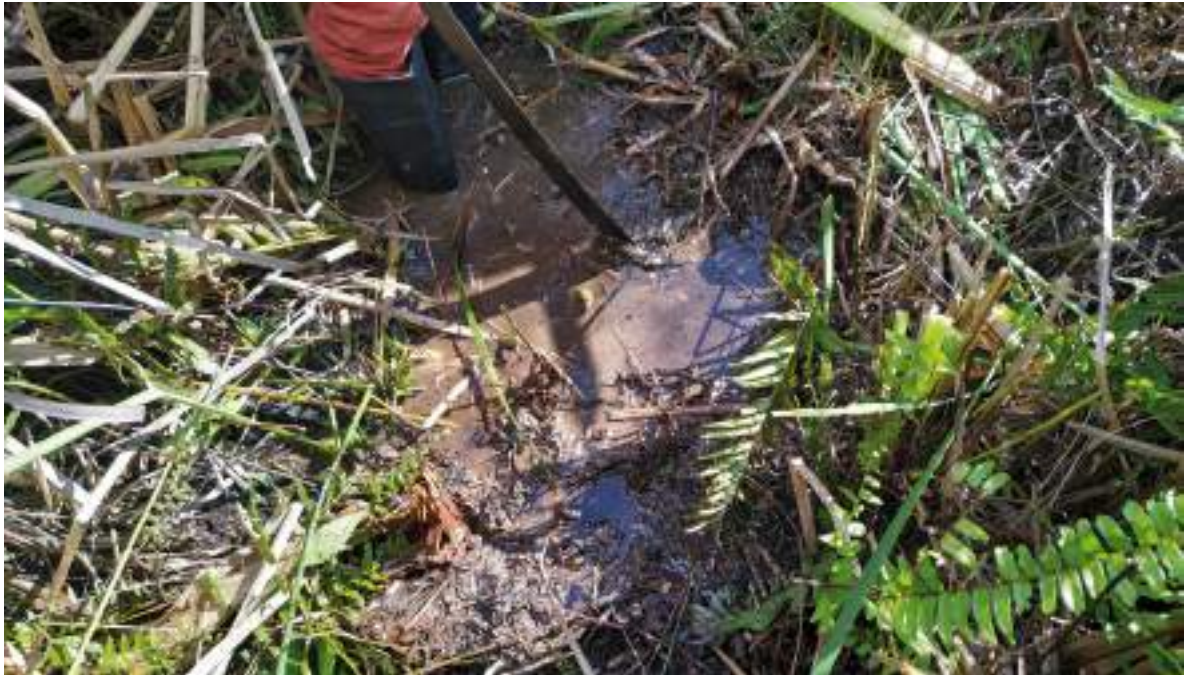
**FIGURA 8.54.** Suelo saturado contaminado con petróleo. Noroeste de la Batería 3. Yacimiento Yanayacu

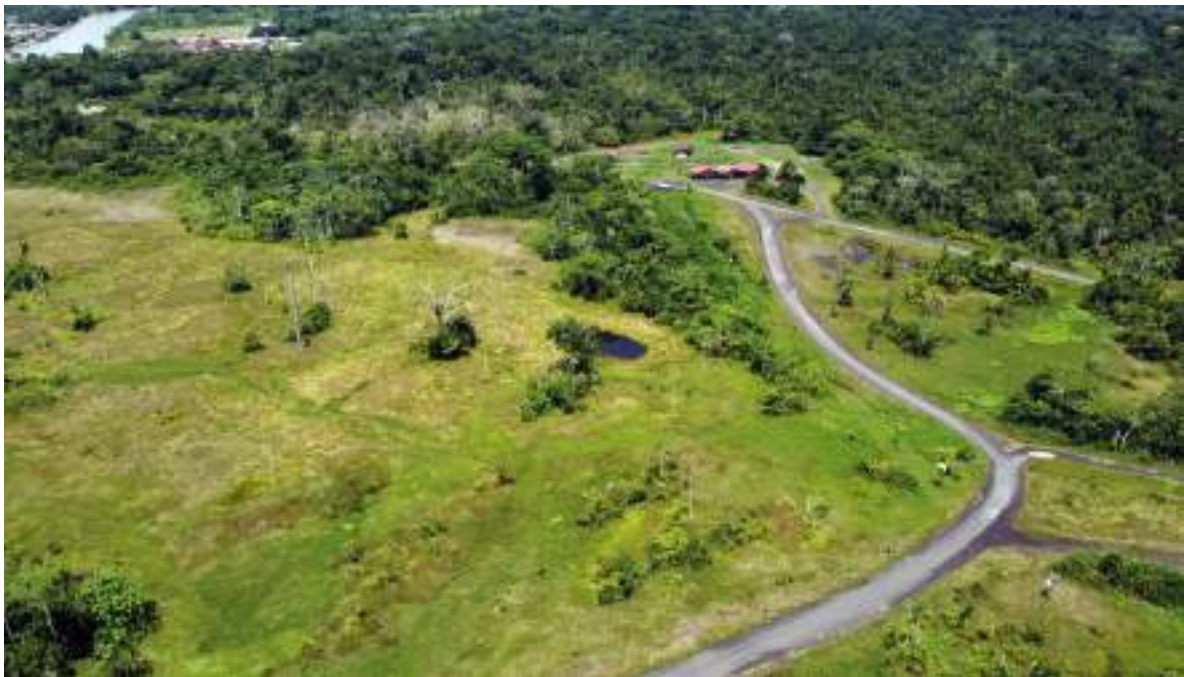
Las baterías 1 y 2 descargaron en el pasado el agua de producción directamente en los alrededores, impactando las lagunas identificadas como MSA (Figura 8.55), quebrada Trompeterillo (Figura 8.56) y, posteriormente, el río Marañón, cuando el operador tuvo que diluir la descarga en un cuerpo de agua de mayor envergadura. Según testimonios de operadores entrevistados, el lugar ocupado por estas baterías era inundable y fue rellenado. Está rodeado de bajiales y aguajales, mayoritariamente mixtos. Durante el trabajo de campo se evaluaron dos sitios en la laguna MSA, encontrándose una conductancia específica propia de sitios no impactados por agua de producción salada. Tampoco se detectaron vestigios de petróleo. Sin embargo, hay que señalar que no se pudo ingresar a la parte central de la laguna debido a que el área es un humedal de muy difícil acceso.

**FIGURA 8.55.** Vista de la Laguna MSA aguas abajo de la Batería 1. Yacimiento Corrientes

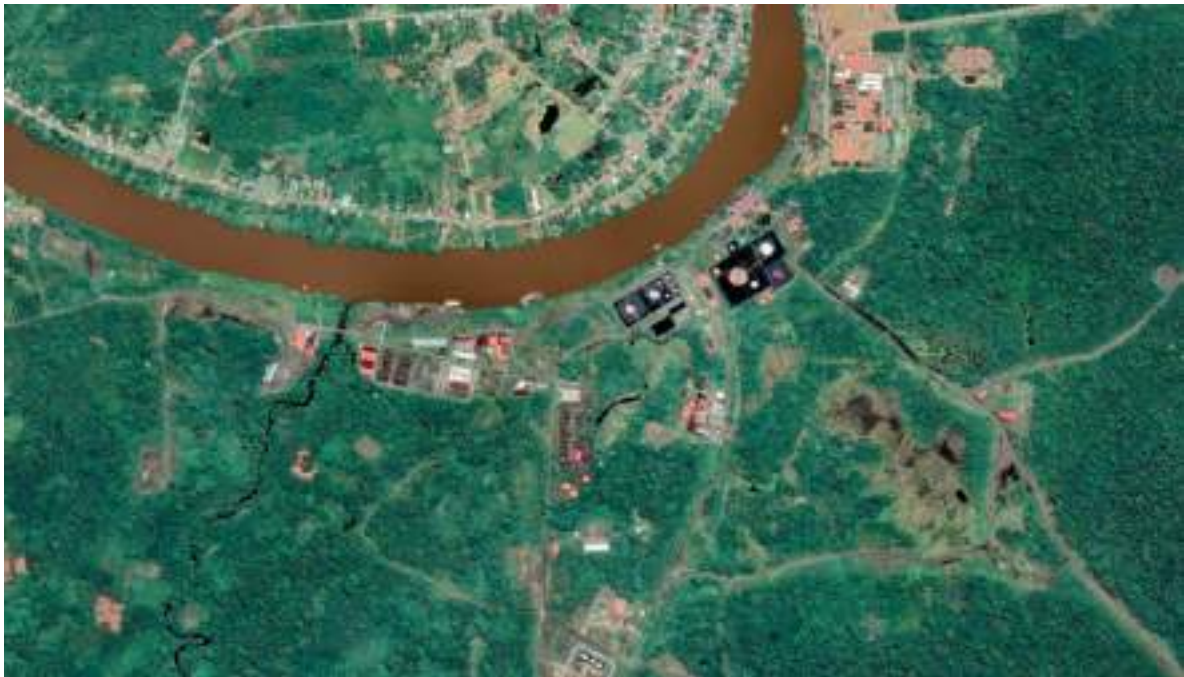
**FIGURA 8.56.** Ubicación de la quebrada Trompeterillo. Yacimiento Corrientes

El superintendente del Lote 8 con oficina en Trompeteros<sup>380</sup> confirmó que en el cauce de la quebrada Trompeterillo hay un lugar de alta salinidad, la cual podría deberse a un afloramiento producto de una fuga desde algún pozo de inyección o desde el yacimiento receptor del agua de producción. Señaló que manejan una propuesta de la empresa Schlumberger para realizar un estudio que determine el origen de este afloramiento de agua salada. Indicó que el costo de este estudio “es muy alto” y no existe certeza de que se vaya a realizar. La operadora, que ha decidido abandonar el lote, está realizando, mediante terceros contratados, las operaciones que ha llamado de “aseguramiento ambiental”. Estas operaciones tendrían como objetivo minimizar la posibilidad de fugas y derrames que puedan considerarse responsabilidad del operador y suponer sanciones en el futuro. Las operaciones incluyen el alivio de la presión en los pozos que mantienen flujo natural, desplazamiento del petróleo por agua en las tuberías (se observó en el Yacimiento Pavayacu) y techado de las instalaciones que mantienen petróleo expuesto a la atmósfera. La Figura 8.57 muestra la imagen del Separador API de la Batería 2, el cual ha sido provisto de un techo de lona para evitar que las lluvias desplacen al petróleo que permanece en su interior produciendo un derrame. El Separador API de la Batería 1 también está siendo techado.

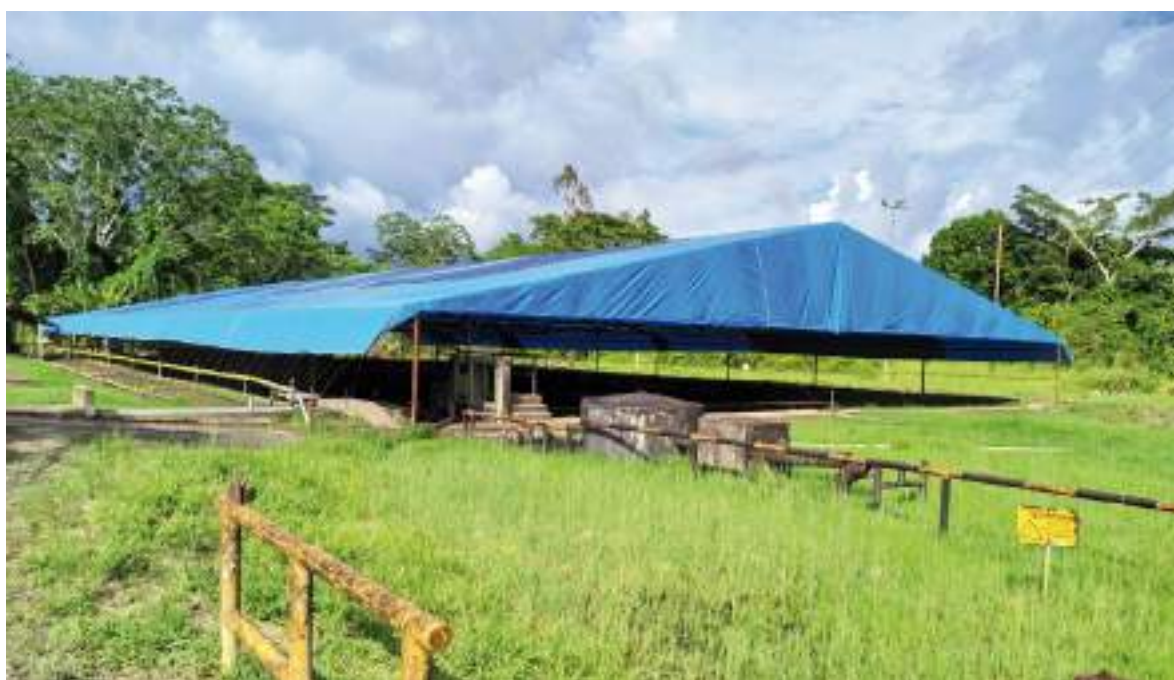
**FIGURA 8.57. Antiguo Separador API de la Batería 2. Yacimiento Corrientes**

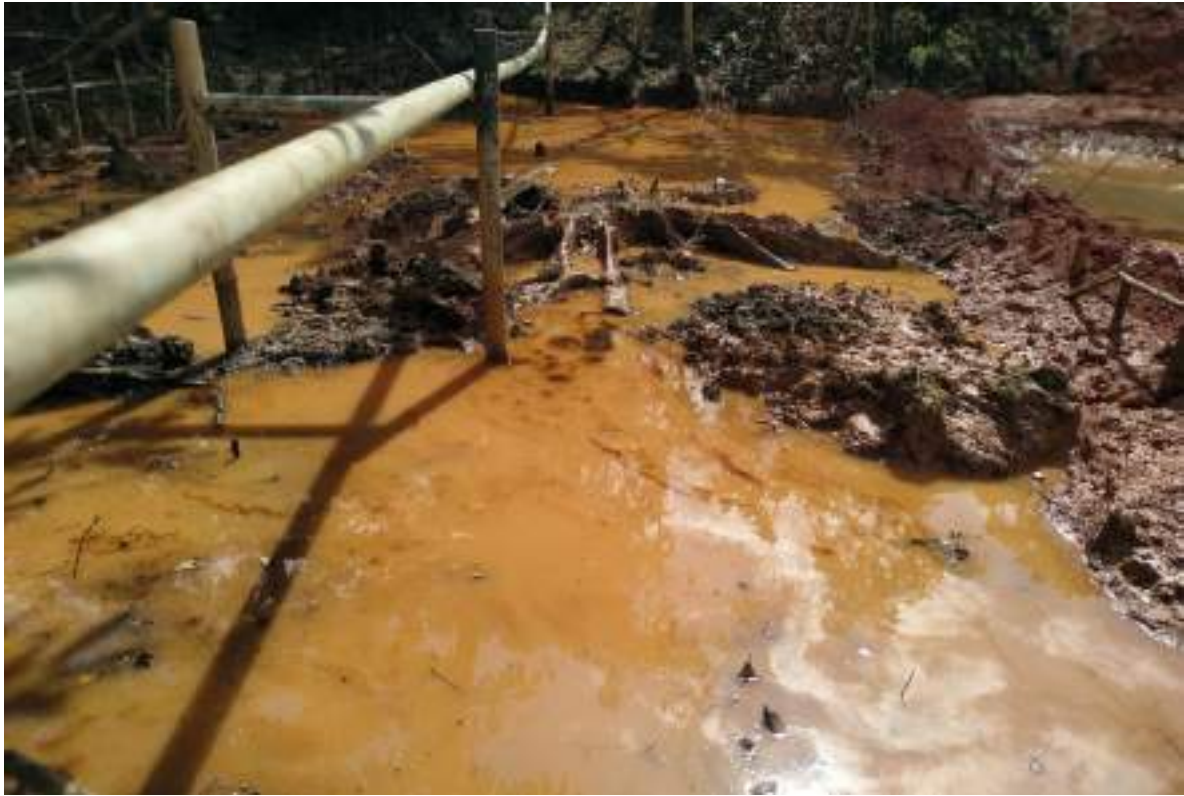
De acuerdo a las versiones oficiales, durante pruebas de desplazamiento de crudo por el “aseguramiento ambiental” el exceso de presión produjo una fuga en el ducto que lleva la producción de un pozo a la Batería 9 (Figuras 8.58 y 8.59).

**FIGURA 8.58.** Fuga de petróleo por rotura de tubería de pozo-batería. Yacimiento Pavayacu

La rotura ocurrió en la parte más baja del trayecto del tubo, justo arriba de un pequeño drenaje, afluente de una quebrada. Pudo apreciarse como la “remediación” se concentraba en el movimiento de tierra aun cuando había crudo libre movilizado por las corrientes de agua. En este caso, la textura obviamente arcillosa del suelo del lugar permitió el paso del crudo arrastrado por el agua a través de las grietas y zanjas naturales y, especialmente, a través de las generadas por el movimiento de tierra sin que antes se hubiera confinado el crudo derramado. Para el momento de la visita, cada entrada de la pala mecánica en el suelo liberaba una corriente subterránea de agua con crudo libre (Figura 8.60). La respuesta frente a esta situación fue aumentar la intensidad de la excavación, incrementando con ello el volumen de suelo innecesariamente contaminado. El resultado fue un enorme hoyo que debió ser rellenado con material de préstamo que viene de algún lugar cercano en el que se ha generado un impacto ambiental por el corte innecesariamente grande (Figura 8.61). Todo ello conlleva enormes gastos que no son controlados por el operador, quien generalmente cobra por cada m<sup>3</sup> de suelo excavado y movilizado para el relleno.

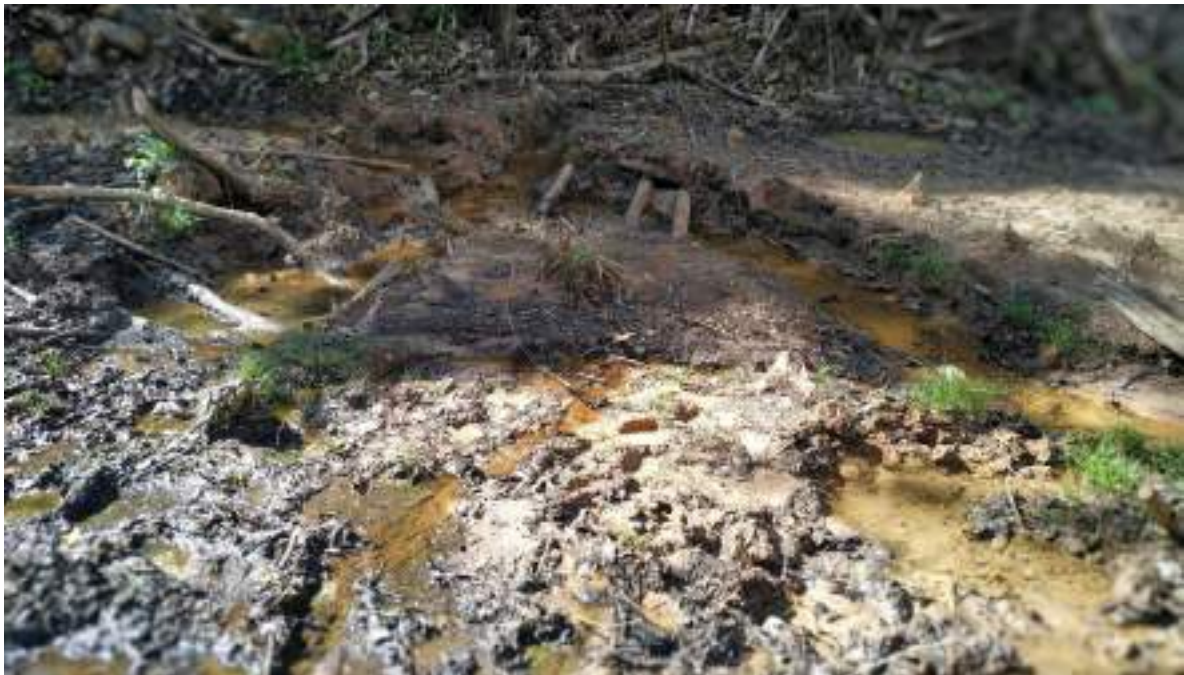
**FIGURA 8.59.** Vista aguas debajo de fuga de petróleo por rotura de tubería de pozo-batería. Yacimiento Pavayacu

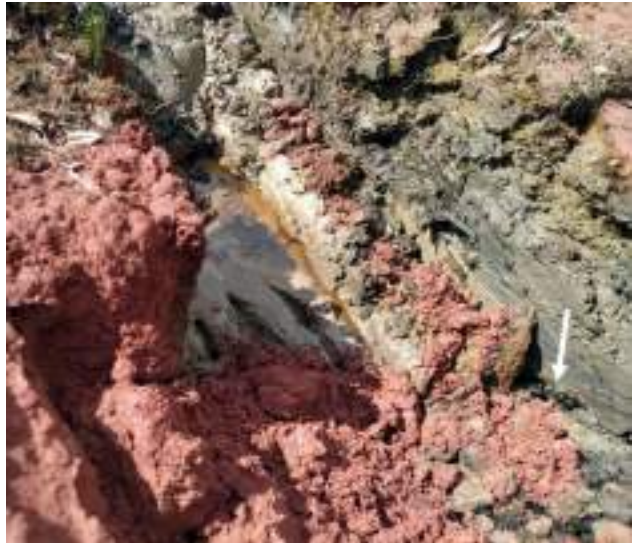
**FIGURA 8.60.** Afloramiento de crudo libre durante la remediación de fuga de petróleo por rotura de tubería de pozo-batería. Yacimiento Pavayacu

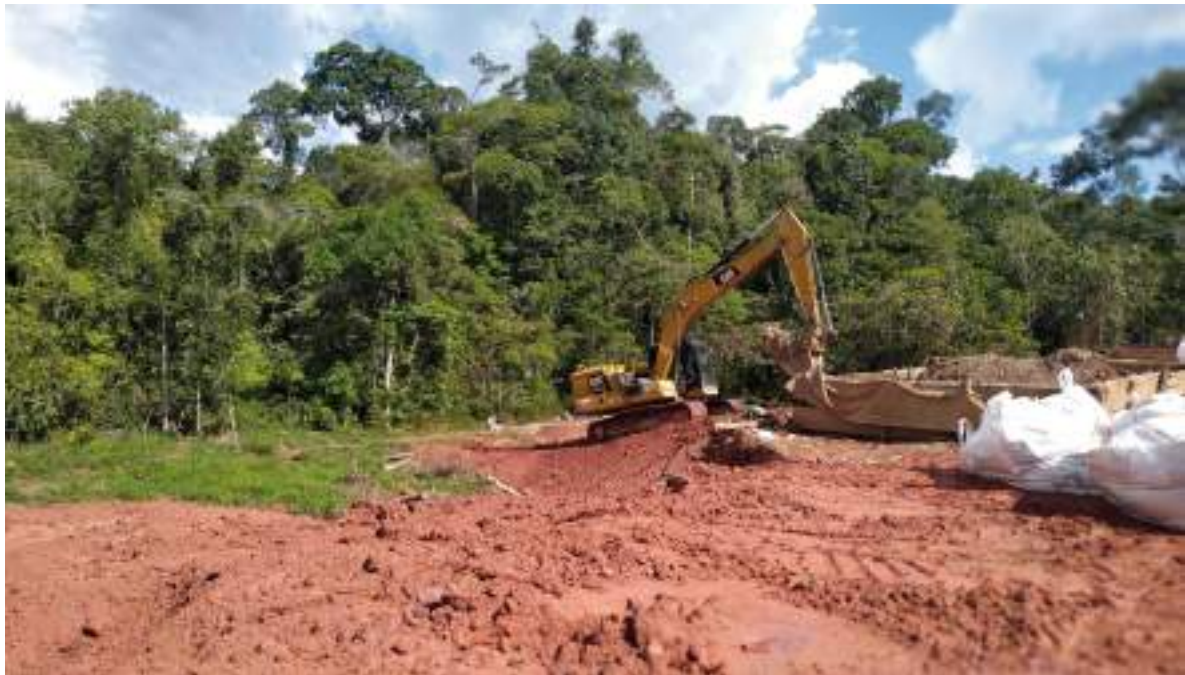
**FIGURA 8.61.** Movimiento de tierra para la remediación de fuga de petróleo por rotura de tubería de pozo-batería. Yacimiento Pavayacu

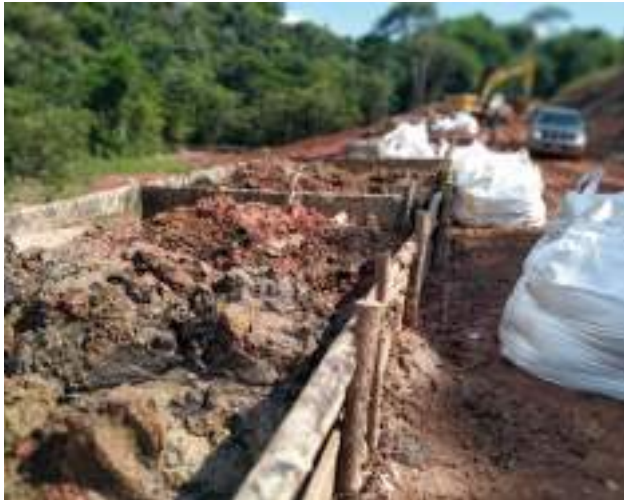
**FIGURA 8.62. Suelo “contaminado” extraído para la remediación de fuga de petróleo por rotura de tubería de pozo-batería. Yacimiento Pavayacu**

Esta situación condujo a que quede crudo libre atrapado bajo el suelo que se utilizó para rellenar el hoyo y que, eventualmente, debido al régimen hidráulico, aflorará en algún lugar. Se trató de una remediación cara y no exitosa que es rechazada por las comunidades. El suelo excavado tiene muy poca contaminación y, según se pudo conocer, se le transporta fuera del lote para disposición en un relleno de seguridad a un costo que es proporcional al volumen excavado.

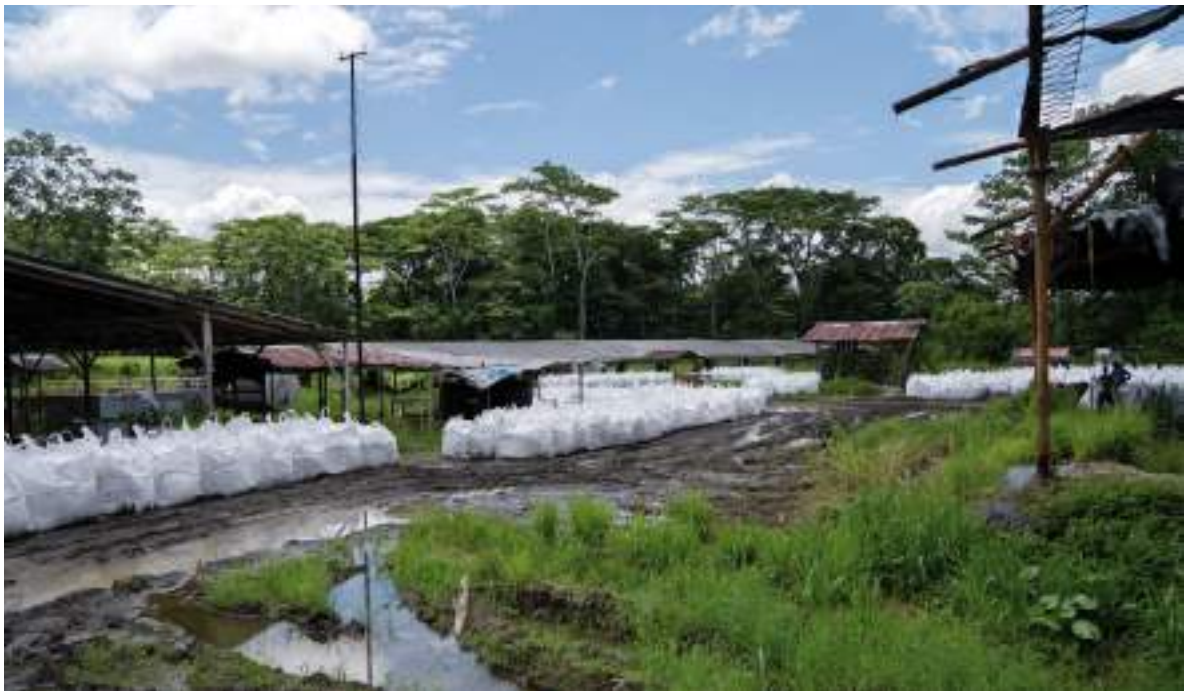
que en el caso de Pavayacu, el suelo contaminado se pone en bolsas de polipropileno conocidas como *big bags* y se transporta fuera del Lote 8 para su disposición (Figura 8.64). Los costos y el impacto ambiental de esta práctica son enormes e injustificables.

**FIGURA 8.64.** *Big bags* con suelo contaminado con petróleo producido por la remediación. Batería 1. Yacimiento Corrientes

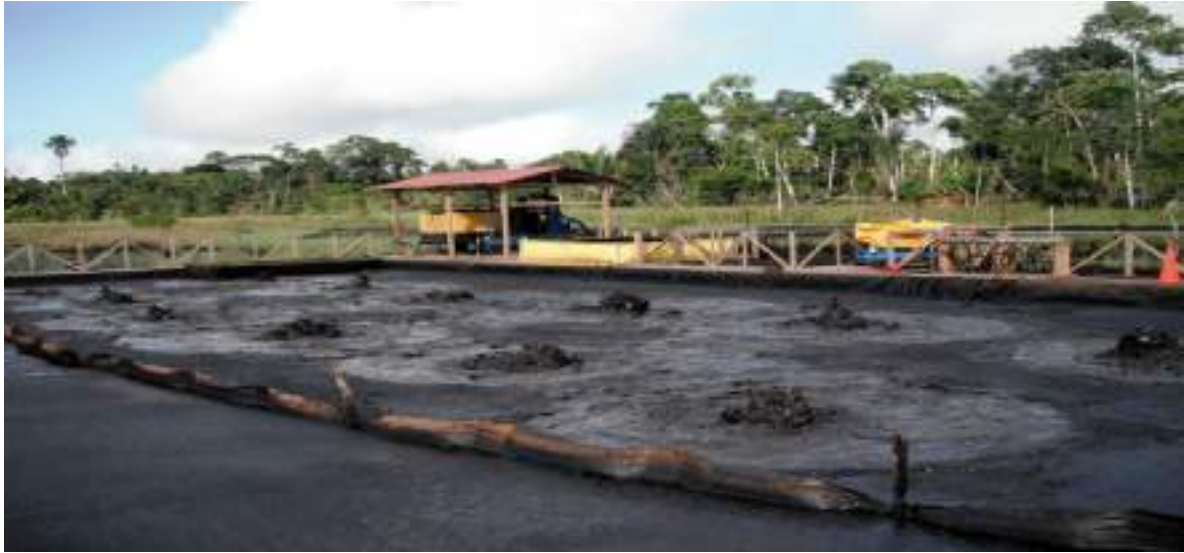
Otras pruebas realizadas, no observadas durante la visita de campo y de las que se tiene evidencia documental no oficial<sup>385</sup>, incluyeron el uso de surfactantes y aire comprimido para extraer hidrocarburos en una celda de prueba sobre una laguna contaminada. Una vez extraído el hidrocarburo de los suelos y detritus, se formó una espuma en la superficie. Se continuó la aireación por espacio de varios meses y se analizó el contenido de hidrocarburos totales en el agua, encontrándose una disminución significativa (Figura 8.65). Aun cuando la prueba no fue evaluada por terceros y no se consideró el impacto ambiental de su aplicación, podría ser una alternativa interesante debido a que no requiere la extracción del suelo. El proceso es una combinación de extracción con surfactantes y lo que parece ser una variante de aireación extendida. Se desconoce la naturaleza de los aditivos utilizados.

**FIGURA 8.65.** Imagen del tratamiento in situ de una laguna contaminada con petróleo. Batería 3. Yacimiento Yanayacu

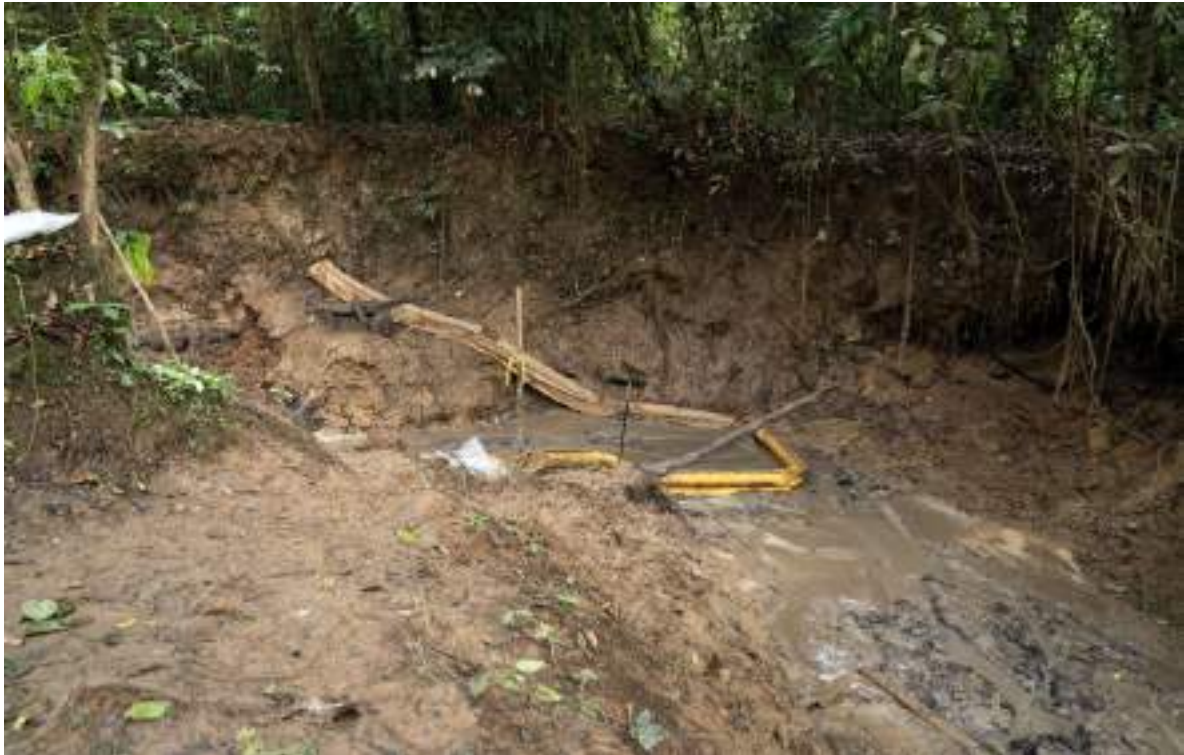
Las Figuras 8.66, 8.67, 8.68 y 8.69 muestran aspectos de la intervención por una fuga en el oleoducto Nueva Esperanza-Pavayacu. Este oleoducto no está presurizado debido a que el yacimiento Valencia dejó de operar hace muchos años. Parte del oleoducto abandonado, pero no desincorporado, ha sido cortado para aprovechar los tubos sin que se tomen las medidas necesarias para evitar la fuga del petróleo remanente en su interior. Cerca de la población de San Ramón parte del tubo colapsó y derramó el crudo que permanecía en su interior. El proceso de intervención, denominado aquí como de contingencia/remediación, es similar

al mostrado para el ducto de Corrientes: extracción del suelo contaminado y transporte en bolsas hasta un lugar de disposición fuera del Lote 8. Sin embargo, se aprecia el uso de una barrera flotante que no es apropiada para un pequeño curso de agua.

**FIGURA 8.66.** Barrera flotante utilizada para contener el derrame de petróleo del oleoducto Nueva Esperanza -Pucacuro

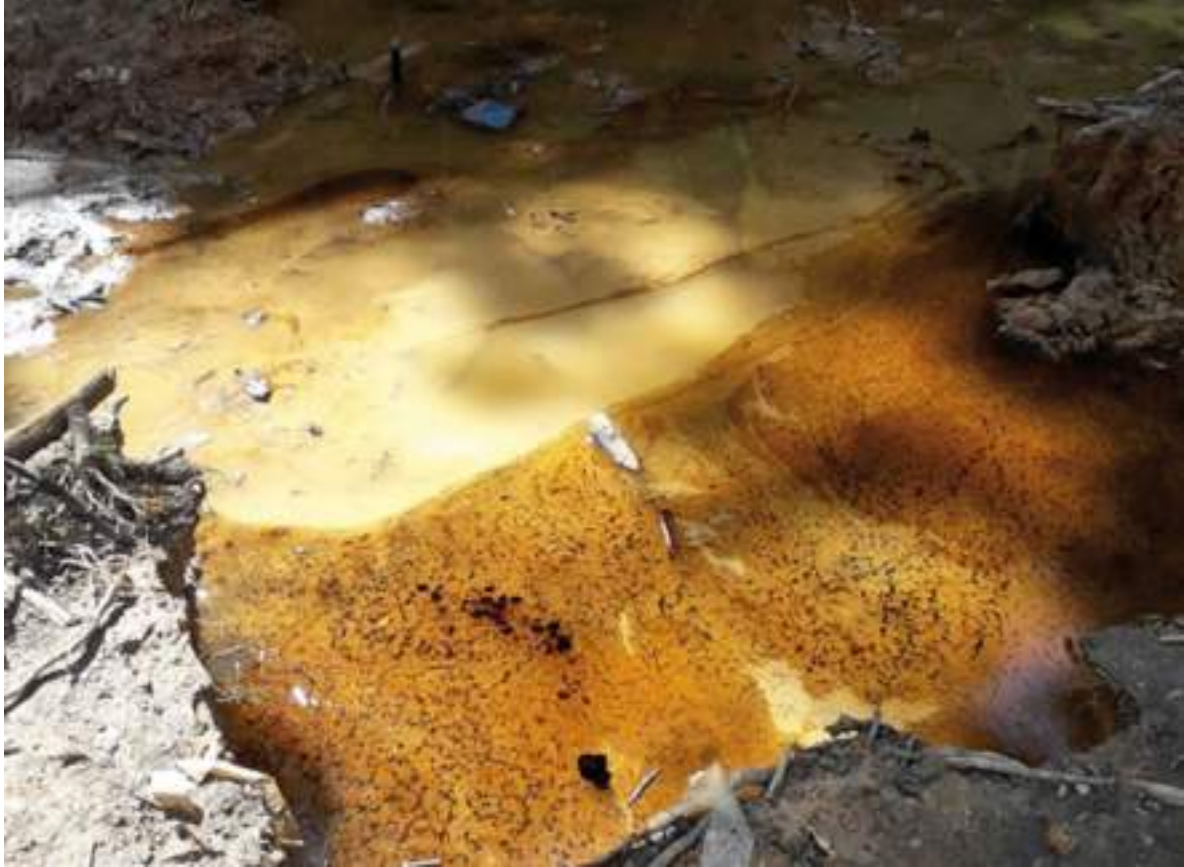
**FIGURA 8.67.** Sitio contaminado por el derrame de petróleo del oleoducto Nueva Esperanza - Pucacuro

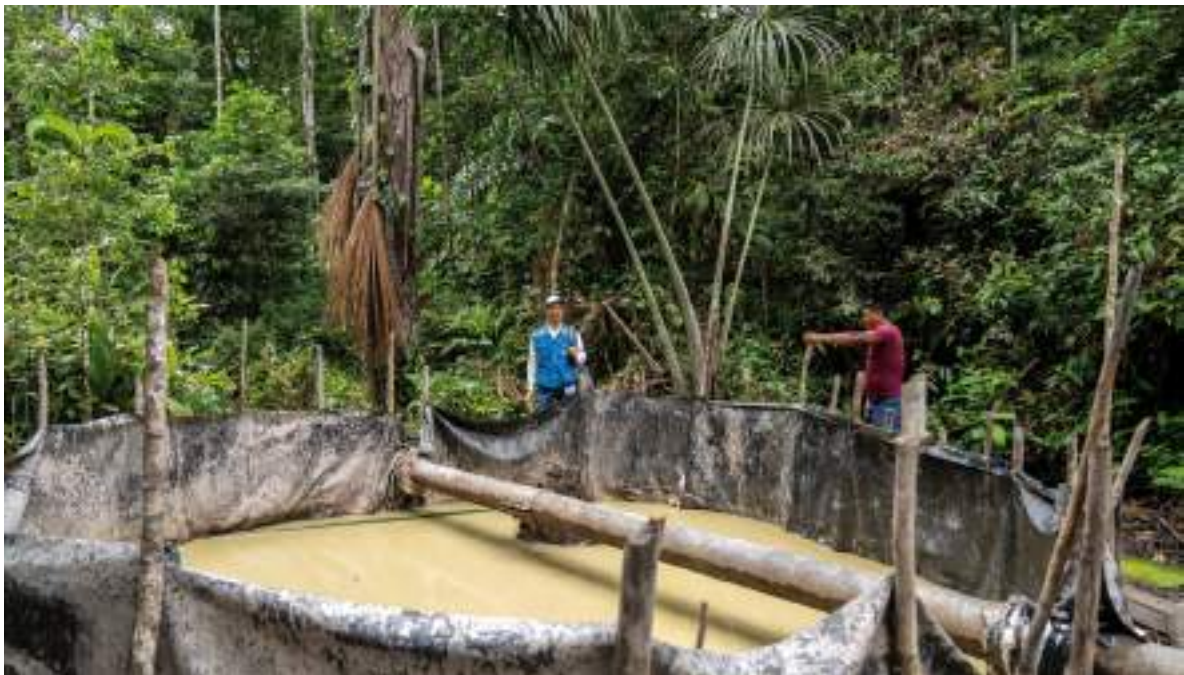
**FIGURA 8.68.** Contención del derrame de petróleo del oleoducto Nueva Esperanza-Pucacuro

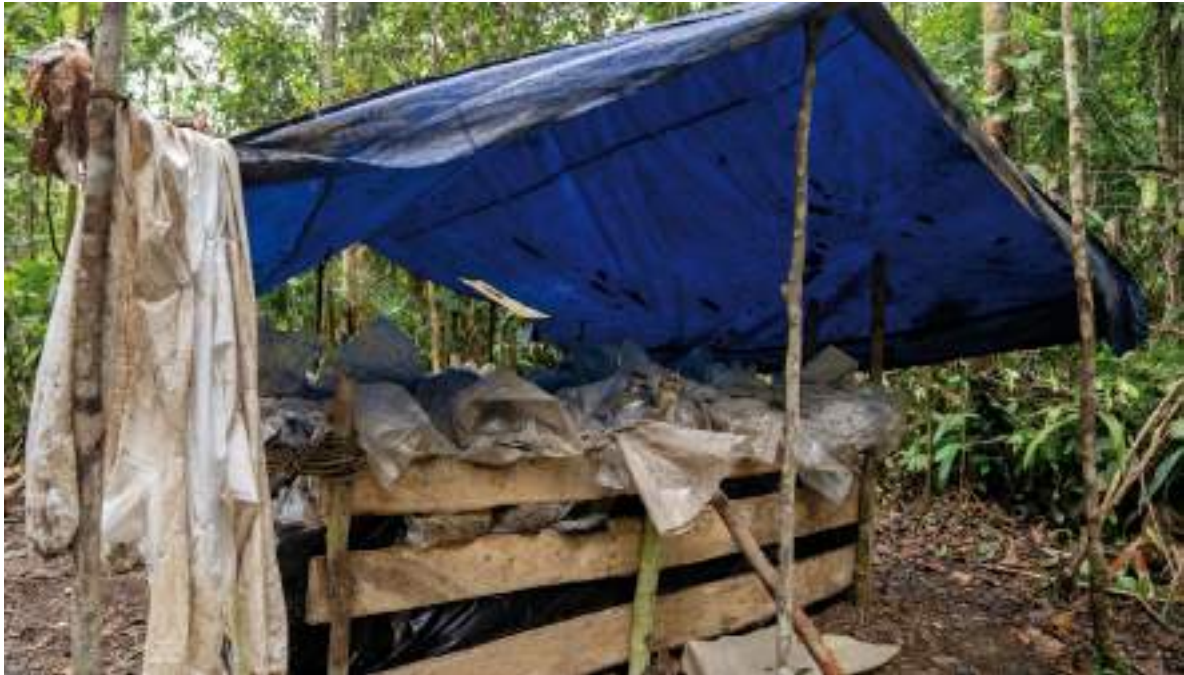
**FIGURA 8.69.** Suelo contaminado extraído durante la remediación del derrame de petróleo del oleoducto Nueva Esperanza-Pucacuro

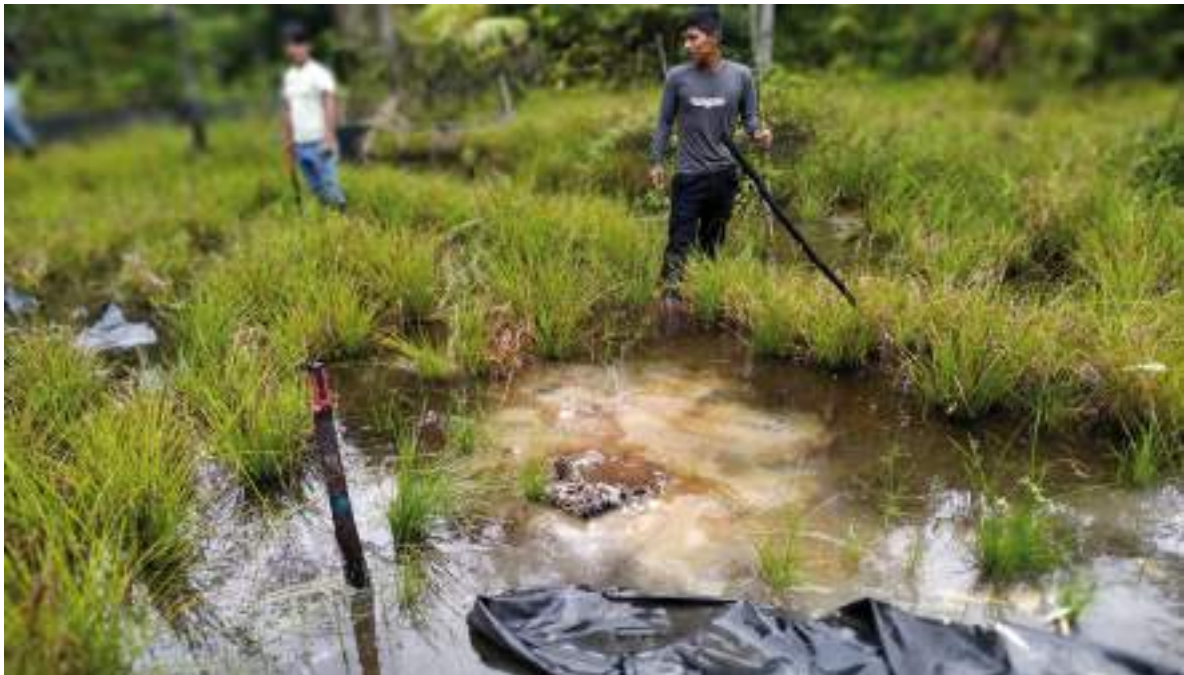
Las Figuras 8.70 y 8.71 muestran aspectos del área intervenida por una fuga de petróleo desde el oleoducto Trompeteros-Saramuro.

**FIGURA 8.70.** Aspecto del estado del sitio luego de la intervención por la fuga del oleoducto Trompetero-Saramuro en el Km 53.1. La Petrolera

Se puede apreciar que la estrategia de intervención para la contingencia fue la misma utilizada en otros sitios. La diferencia en este caso es la extrema dificultad de acceso y probablemente el mayor tiempo transcurrido entre la detección de la fuga y la instalación de la barrera. Caminando drenaje abajo desde este lugar hacia una cocha sin nombre en dirección del río Corrientes, se pudo apreciar el impacto del petróleo que no pudo ser retenido a tiempo y/o que se desbordó durante la época de creciente. Como se ve en las imágenes, quedan vestigios del petróleo, inevitable aun cuando se excave el suelo contaminado en el foco o fuente, lo cual generaría un impacto ambiental. Habría que evaluar si es que para eliminar las trazas de petróleo el impacto está justificado. Este es uno de los muchos sitios en los que el tiempo transcurrido entre la atención de la contingencia y la remediación, que requiere de un instrumento de gestión ambiental, es causa de aumento de la contaminación en los alrededores.

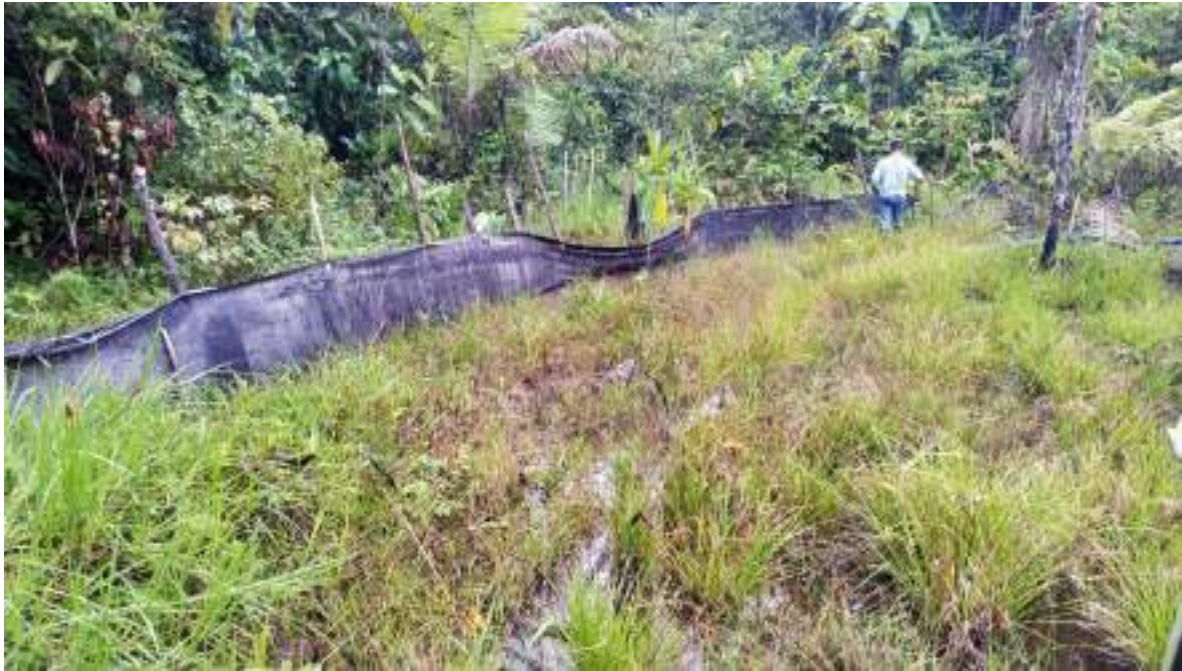
**FIGURA 8.71.** Aspecto del estado del sitio luego de la intervención por la fuga del oleoducto Trompetero-Saramuro en el Km 53.1. La Petrolera

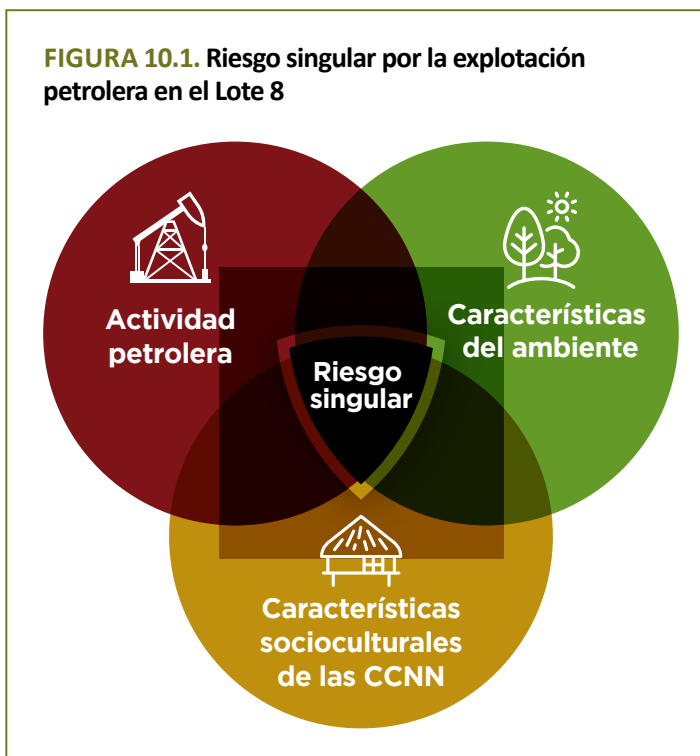
**FIGURA 10.1. Riesgo singular por la explotación petrolera en el Lote 8**

Tal como sucede con cualquier campo petrolero de la Amazonía en el que habitan comunidades indígenas, el Lote 8 presenta una situación socioambiental singular, diferente a la de otros campos petroleros alrededor del mundo. Específicamente en la Amazonía peruana coexisten tres factores (Figura 10.1) que condicionan y potencian la exposición a la contaminación y, por tanto, el riesgo a la salud de las personas: en primer lugar, la operación petrolera genera impactos que se exacerban en los bosques amazónicos, particularmente cuando la actividad se desarrolla con prácticas que no son las mejores disponibles; en segundo lugar, los ecosistemas únicos y frágiles reciben esos impactos; y, finalmente, las comunidades

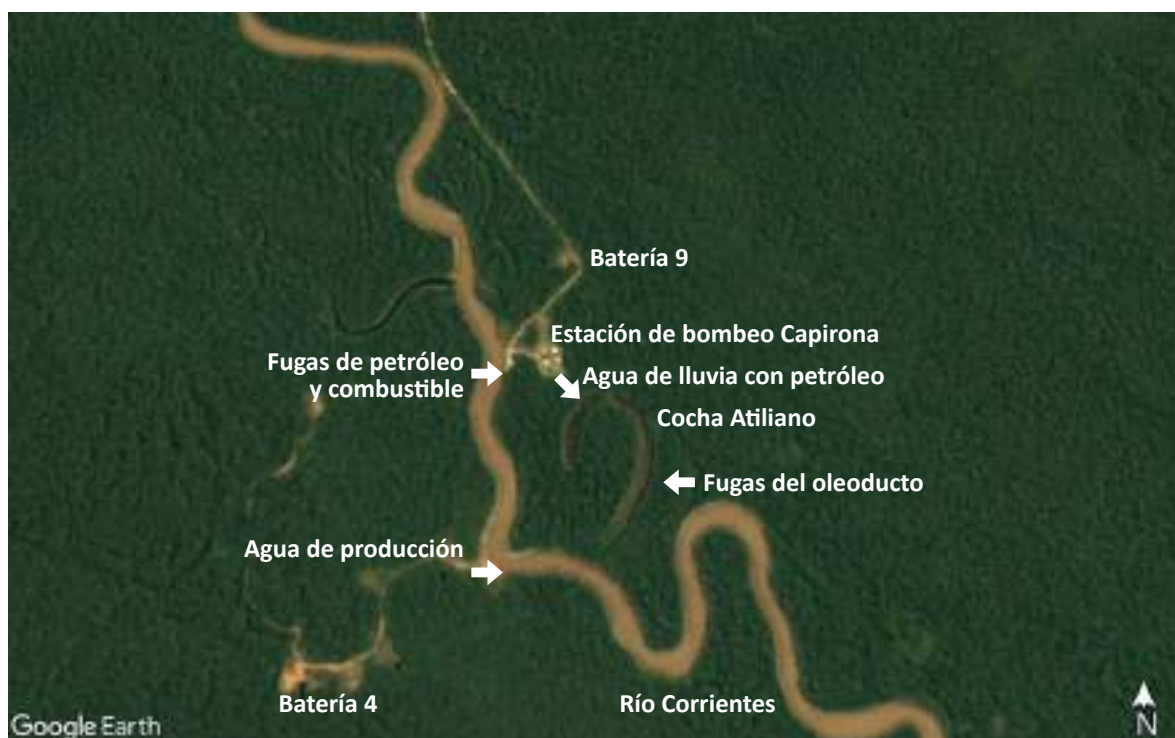
**FIGURA 10.9. Modelo de entrada de combustibles y petróleo a la cocha Atiliano. Pucacuro.**

La Figura 10.9 muestra una hipótesis razonada de cómo entran los hidrocarburos en la cocha Atiliano. Se muestran eventos de contaminación pasados como las descargas de agua con petróleo por drenaje de la estación de bombeo, descarga de agua de producción desde la Batería 4 y fugas desde el oleoducto Pavayacu-Trompeteros. También se propone la posible contaminación actual debido a fugas de combustible en el río Corrientes.

Los tanques de la Estación de Bombeo Capirona almacenan crudo proveniente de la Batería 9, Yacimiento Pavayacu. La fosa de los tanques, que tiene como función contener derrames, debe tener válvulas en condición normalmente cerrada para prevenir que el agua de lluvia, eventualmente contaminada por fugas desde los tanques, impacte los alrededores. Durante la visita de campo, el Apu de Pucacuro manifestó que el agua de lluvia contaminada era drenada libremente, sin separación del petróleo, hacia la cocha Atiliano. Pudo apreciarse que las instalaciones de desnatado del agua de la fosa se encuentran inoperativas.

Ya que es inevitable drenar el agua, cualquier traza de petróleo en la fosa de los tanques terminará impactando la cocha Atiliano. Eso significa que el drenaje del agua pluvial de la Estación de Bombeo Capirona es una fuente de contaminación activa de la cocha Atiliano. Adicionalmente, aguas arriba de la conexión de la cocha con el río Corrientes, se descargó el agua de producción de la Batería 4, la cual, como en todos los casos, contenía petróleo.

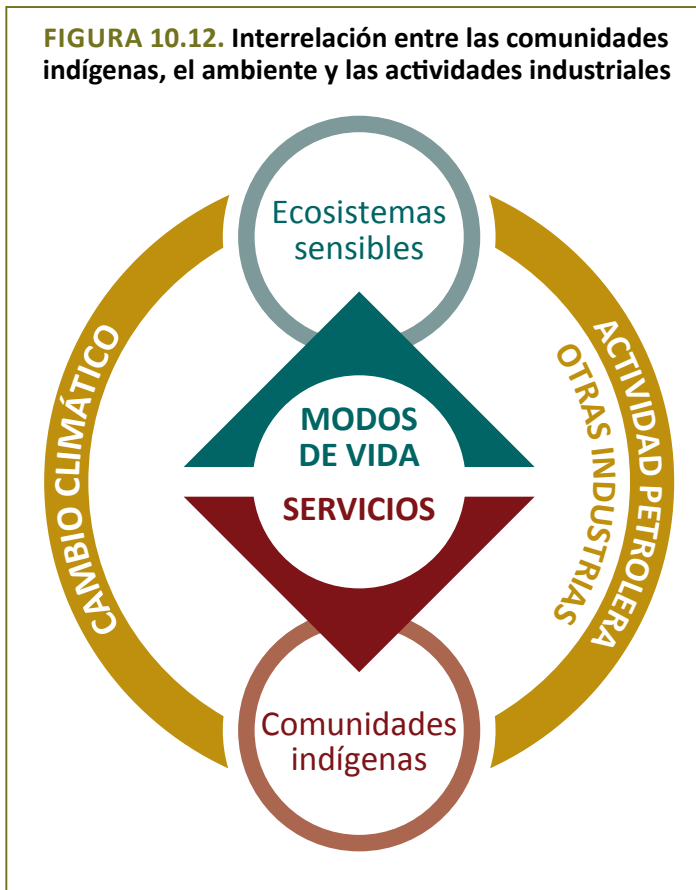
**FIGURA 10.12. Interrelación entre las comunidades indígenas, el ambiente y las actividades industriales**

La Figura 10.12 es un intento de aproximación a esta complejidad. Los ecosistemas sensibles, estresados por el cambio climático y sometidos a la presión de actividades industriales — como la petrolera y maderera—, proveen de servicios a las comunidades indígenas. Estas actividades también afectan los modos de vida de las comunidades, las que, al concentrarse, aumentan la presión sobre los servicios ecosistémicos y demandan asistencia de salud y servicios de saneamiento.
